A n n e s s o 2

Documentazione fotografica

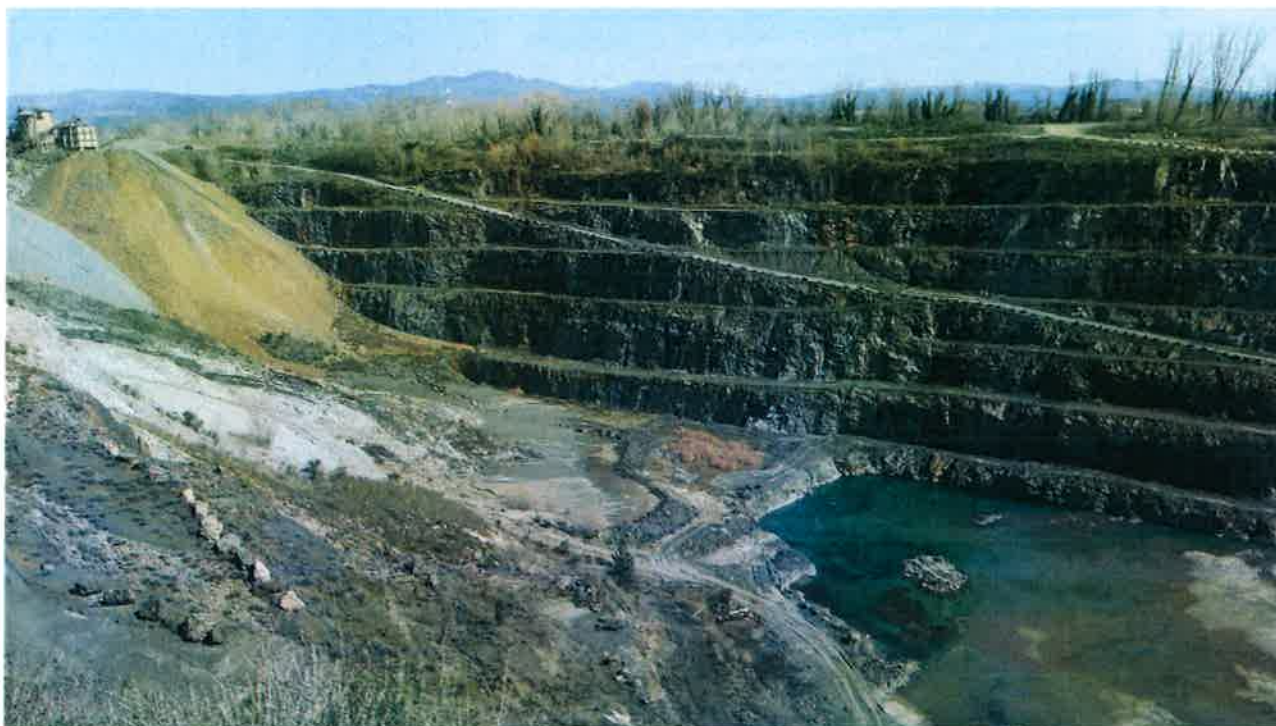
Foto 1: Panoramica di parte della gradonatura Est con vista della discarica terrigena (in alto a sx) e del fondo scavo allagato (in basso a dx)

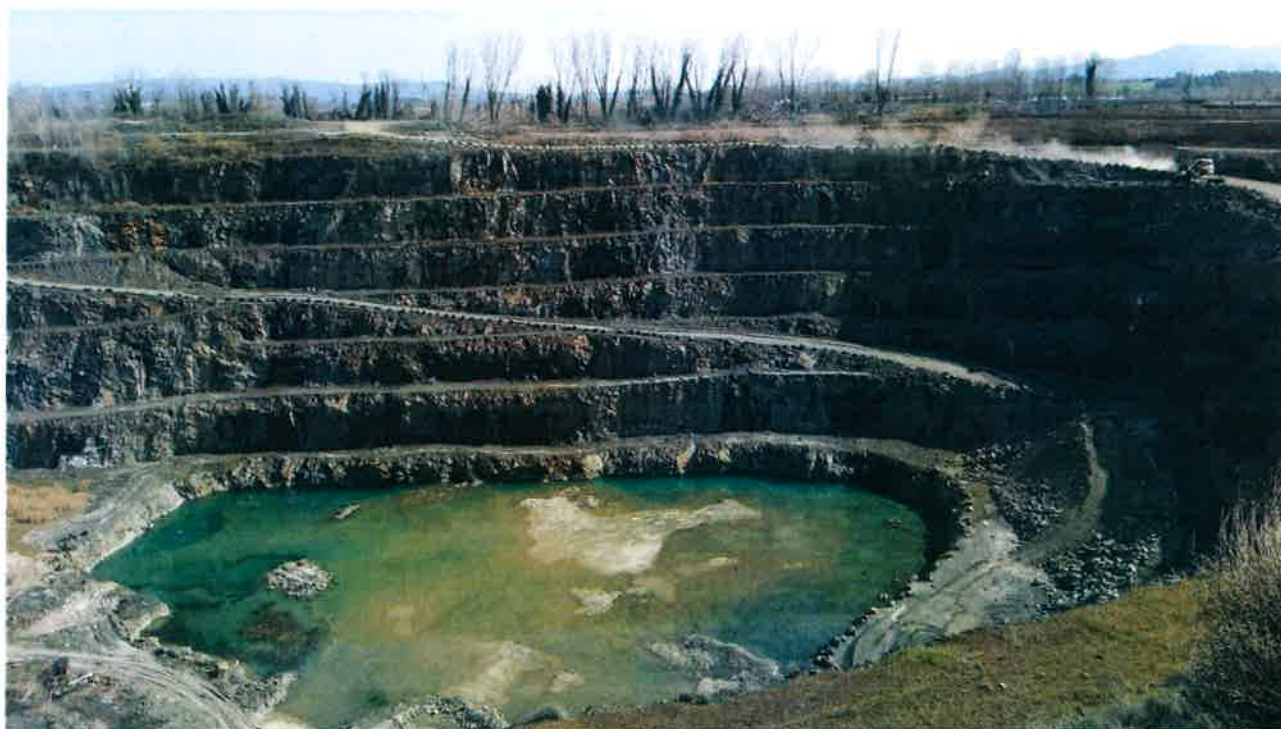
Foto 2: Parte terminale della gradonatura Est con fondo scavo parzialmente allagato

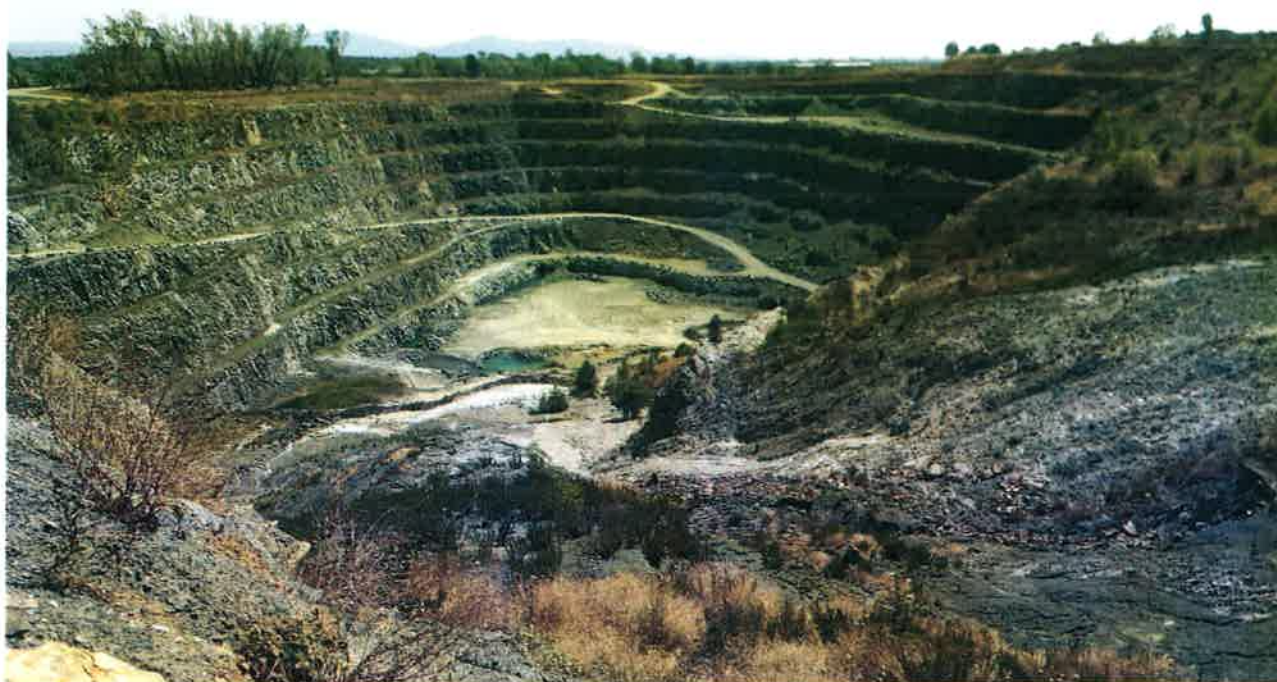
Foto 3: Vista generale della cava da Nord (durante il periodo estivo); sullo sfondo i lavori di scopertura del versante Sud

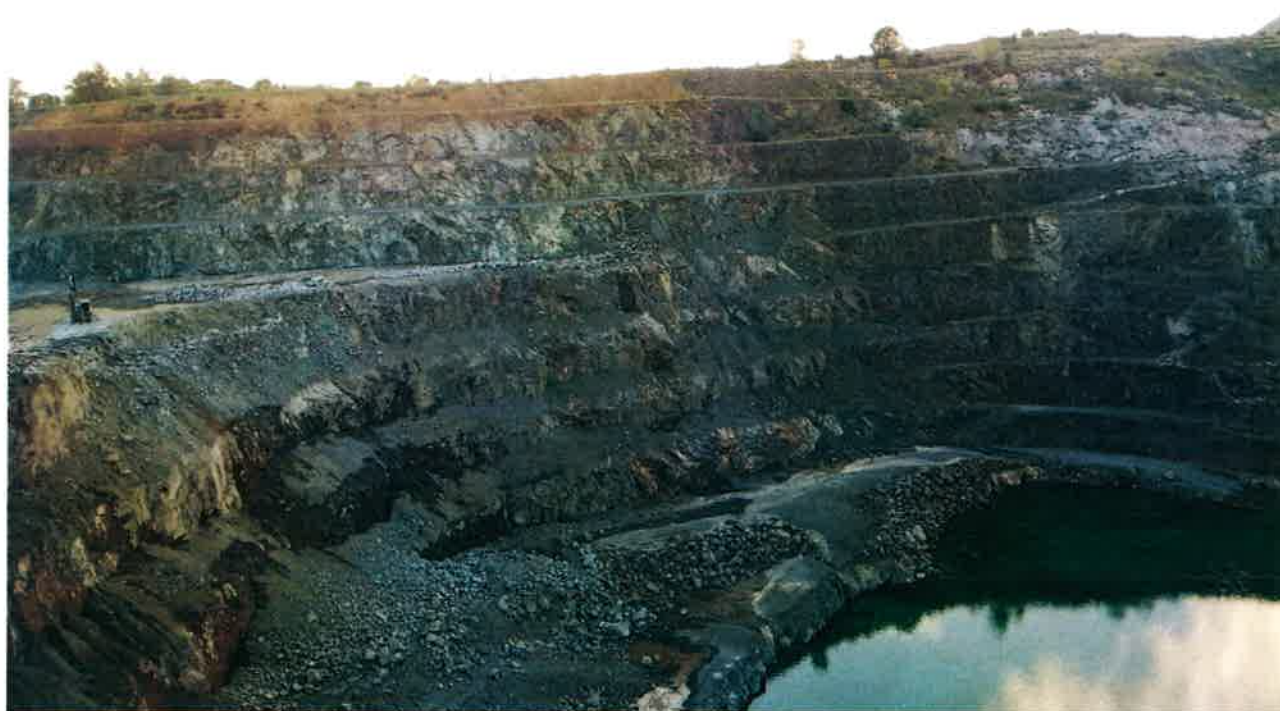
Foto 4: Vista generale della gradonatura Ovest (la perforatrice è a quota 0)

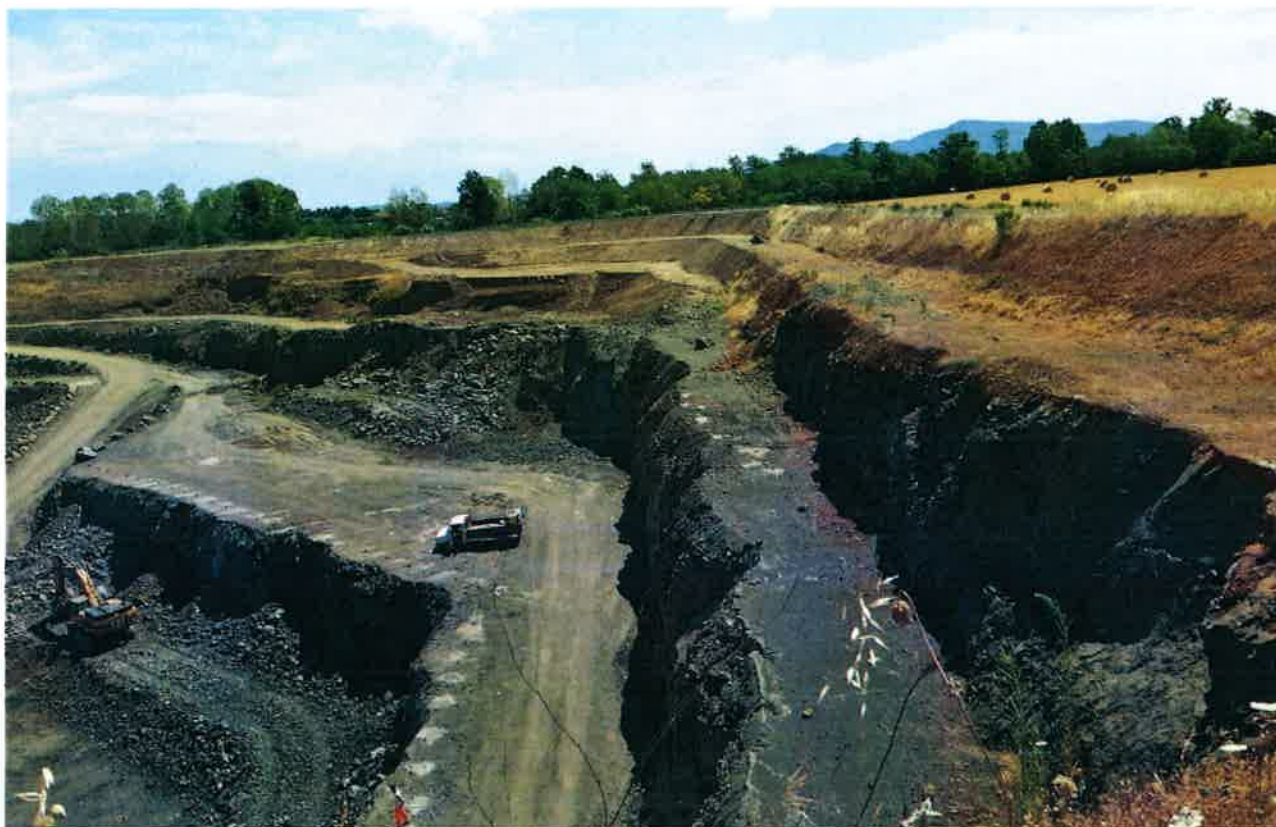
Foto 5: Sullo sfondo i lavori di scopertura nel settore SE; in primo piano l'autocarro sul piano +10

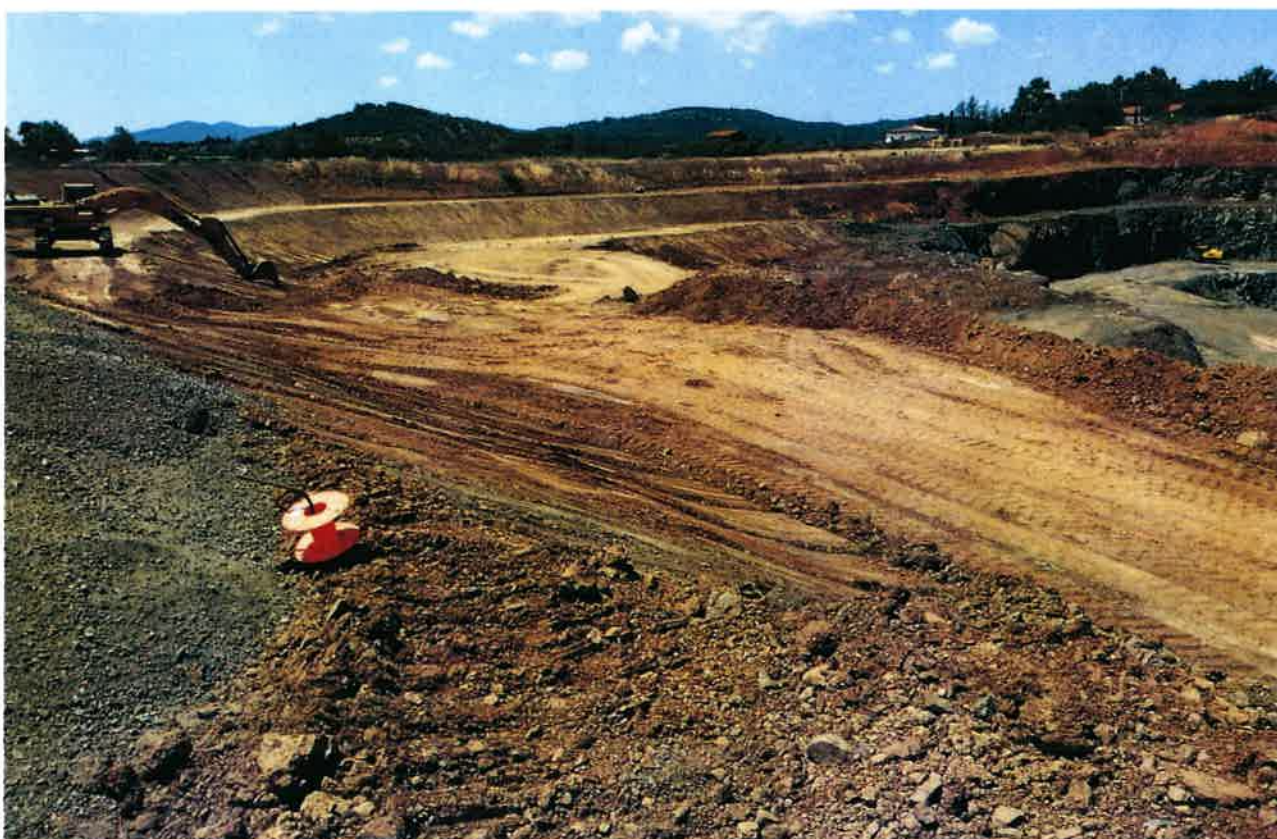
Foto 6: Lavori di realizzazione delle scarpate sommitali nel settore SE

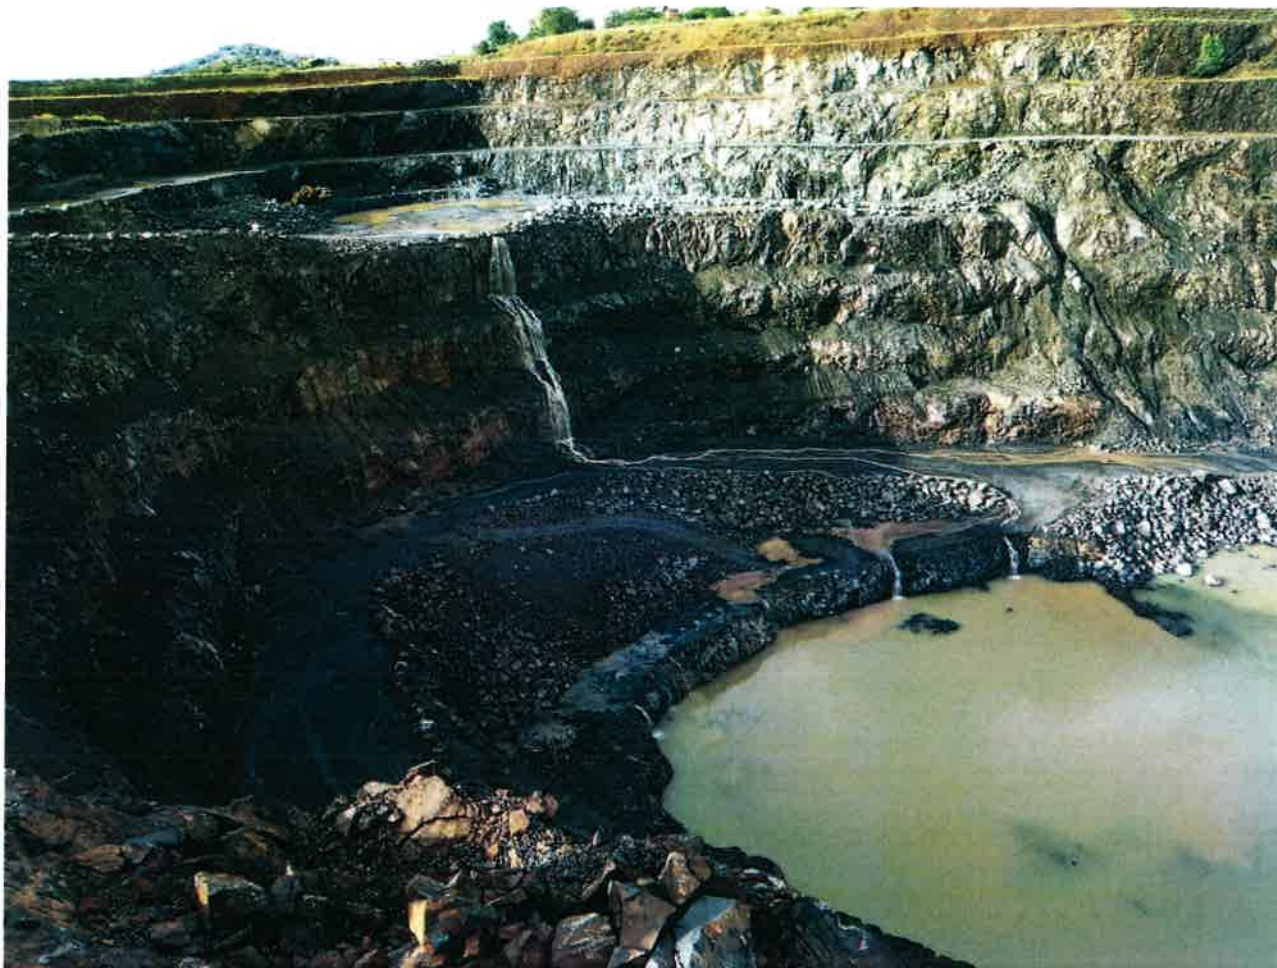
Foto 7: Vista della gradonatura Sud con cascatella d'acqua dal piano 0 al piano -30 in occasione delle piogge di fine Settembre

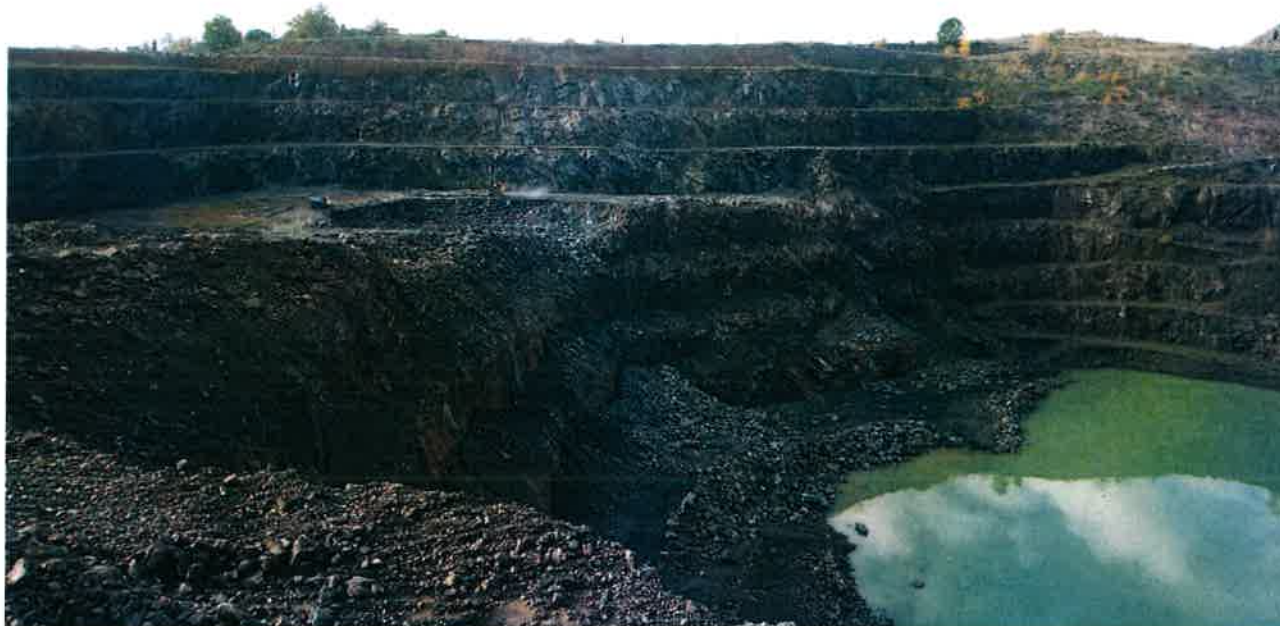
Foto 8: Lavori di realizzazione in corso della rampa dal piano 0 (dove sono i vari mezzi d'opera) al piano -10
