**PROGRAMMA AMBIENTE APUANE S.p.A.**

**Oggetto:** PAUR ex D.Lgs. 152/2006 art. 27-bis e L.R. 10/2010 art. 73-bis, progetto di "Completamento oltre quota +43 della discarica per rifiuti speciali non pericolosi sita in loc. Porta nei Comuni di Montignoso (MS) e Pietrasanta (LU)". Proponente: Programma Ambiente Apuane S.p.A. Evento del 06/05/2024, cedimento del paramento esterno. Disposizione sospensione del procedimento inoltrata in data 10/05/2024. Riscontro. Invito alla riapertura immediata del procedimento

# Programma Ambiente Apuane SpA

Relazione tecnica in adempimento al  
provvedimento di diffida e sospensione prot.  
n. 0257853 del 07.05.2024

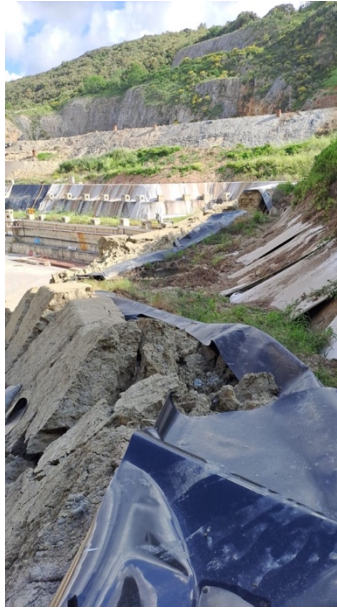
Figura 2 - Stato dei luoghi in corrispondenza del cedimento

Come è ben noto l'evento occorso ha visto il cedimento di una porzione del paramento esterno realizzato nell'ambito dell'esercizio di fase 1 ed in particolare, del tratto terminale dell'opera adiacente quindi alla parete verticale in roccia.

L'immagine sopra riportata fornisce chiara evidenza del fatto che (1) il fronte dell'abbancamento dei rifiuti non ha subito alcuna deformazione e/o cedimento e/o danneggiamento anche solo localizzato, (2) il cedimento ha interessato solo una porzione dell'argilla messa in opera ed in particolare, quella posizionata sul tratto terminale della discarica adiacente alla parete rocciosa, (3) il paramento nel tratto occidentale immediatamente limitrofo a quello che ha ceduto non sembra aver riportato alcuna deformazione e/o danneggiamento.

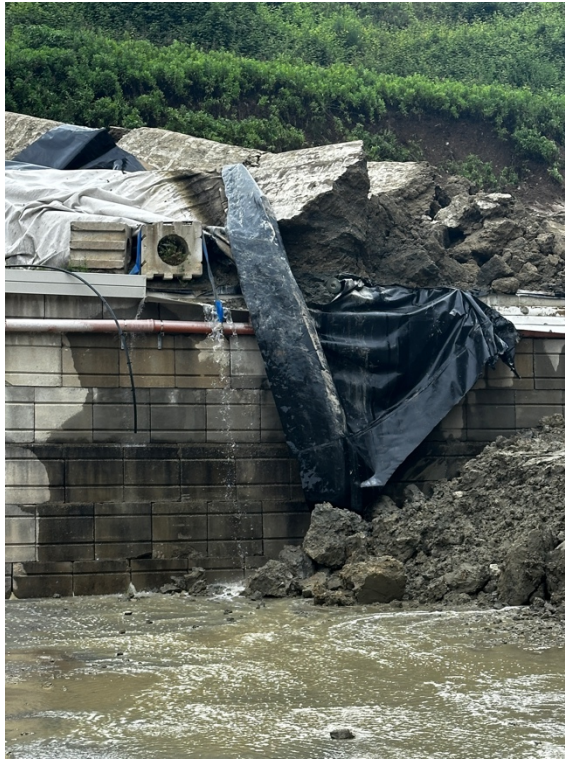
*Figura 3 - Cedimento locale del paramento esterno incompleto*

Il cedimento è ragionevolmente collegato all'azione dell'acqua proveniente dall'esterno (acqua meteorica) e/o dall'interno (percolato) infiltratasi attraverso una intervenuta lesione del telo impermeabile di protezione ed alla deformazione irreversibile con conseguente collasso del manufatto. A tale proposito, è doveroso sottolineare il fatto che l'argilla compattata, in assenza di opere di consolidamento e/o contenimento e di caratteristiche strutturali, subisce deformazioni irreversibili a causa della pressione verticale (compressione) e della variazione della suzione (rigonfiamento) fino ad arrivare al cedimento strutturale.

Come descritto in precedenza, l'evento è legato ad una intervenuta infiltrazione di acqua che provoca, in determinati casi, la compressione ed il rigonfiamento del materiale con conseguente cedimento localizzato del manufatto. È evidente che tale fenomeno è limitato e circoscritto all'argilla non satura in assenza di caratteristiche strutturali e di consolidamento ed invece, non interessa in alcun modo il corpo dei rifiuti costituente il piano di appoggio del manufatto di argilla.

Ad avallare il fatto che l'avenuto cedimento è collegabile ad un effetto locale di infiltrazione dell'acqua e conseguente rammollimento dell'argilla è l'assenza di ammaloramenti del fronte dei rifiuti, nonché di analoghe situazioni e/o segnali di possibile deformazione e cedimento nei restanti tratti di paramento esterno.

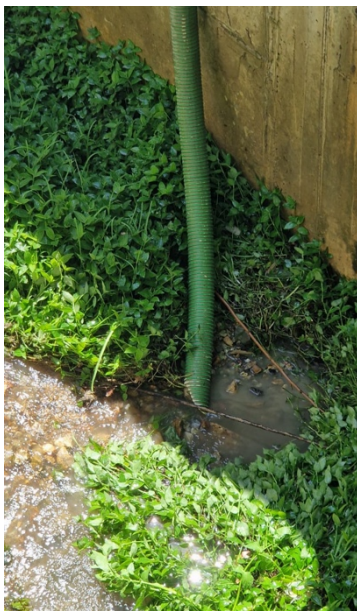
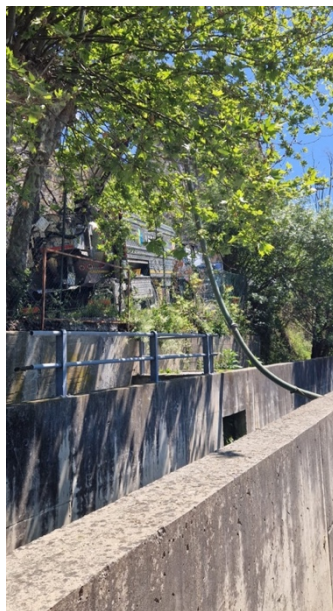
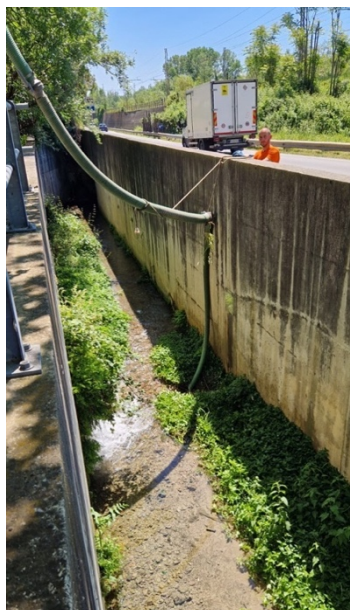
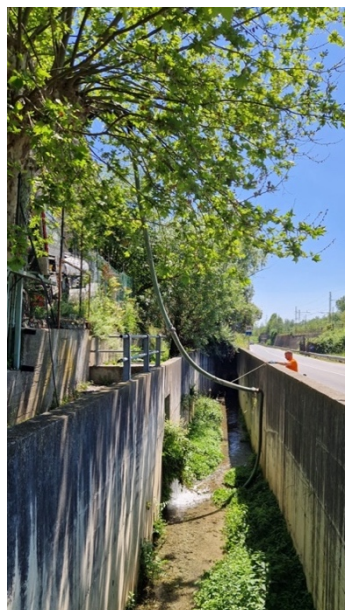
*Immagini intervento di rimozione del sedimento accumulatosi nell'alveo della fossa Fiorentina (10/05/2024)*

Il rifiuto generato a seguito di aspirazione di sedimento depositatosi in alveo è quindi avviato a smaltimento in impianto autorizzato.

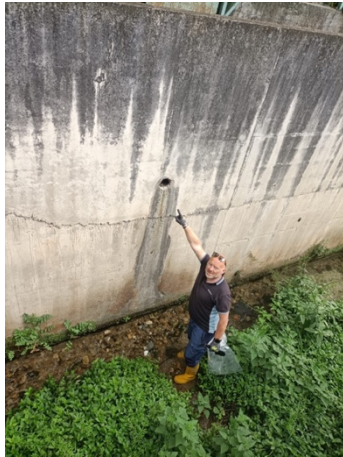
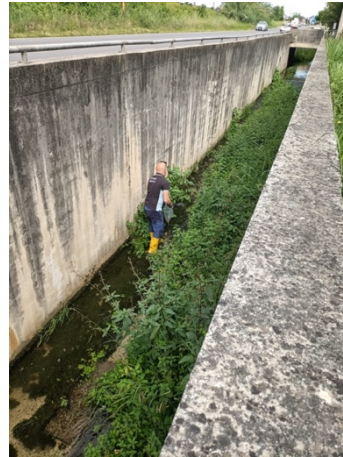
*Immagini intervento di campionamento dell'alveo della fossa Fiorentina (18/05/2024)*

Una volta terminato l'intervento di cui sopra, il gestore ha nuovamente provveduto a dare incarico al laboratorio di fiducia per operare il campionamento del sedimento residuo presente nell'alveo del fosso di cui trattasi. Il campionamento è stato effettuato in data 14.05.2024. Non sono ancora noti i risultati.

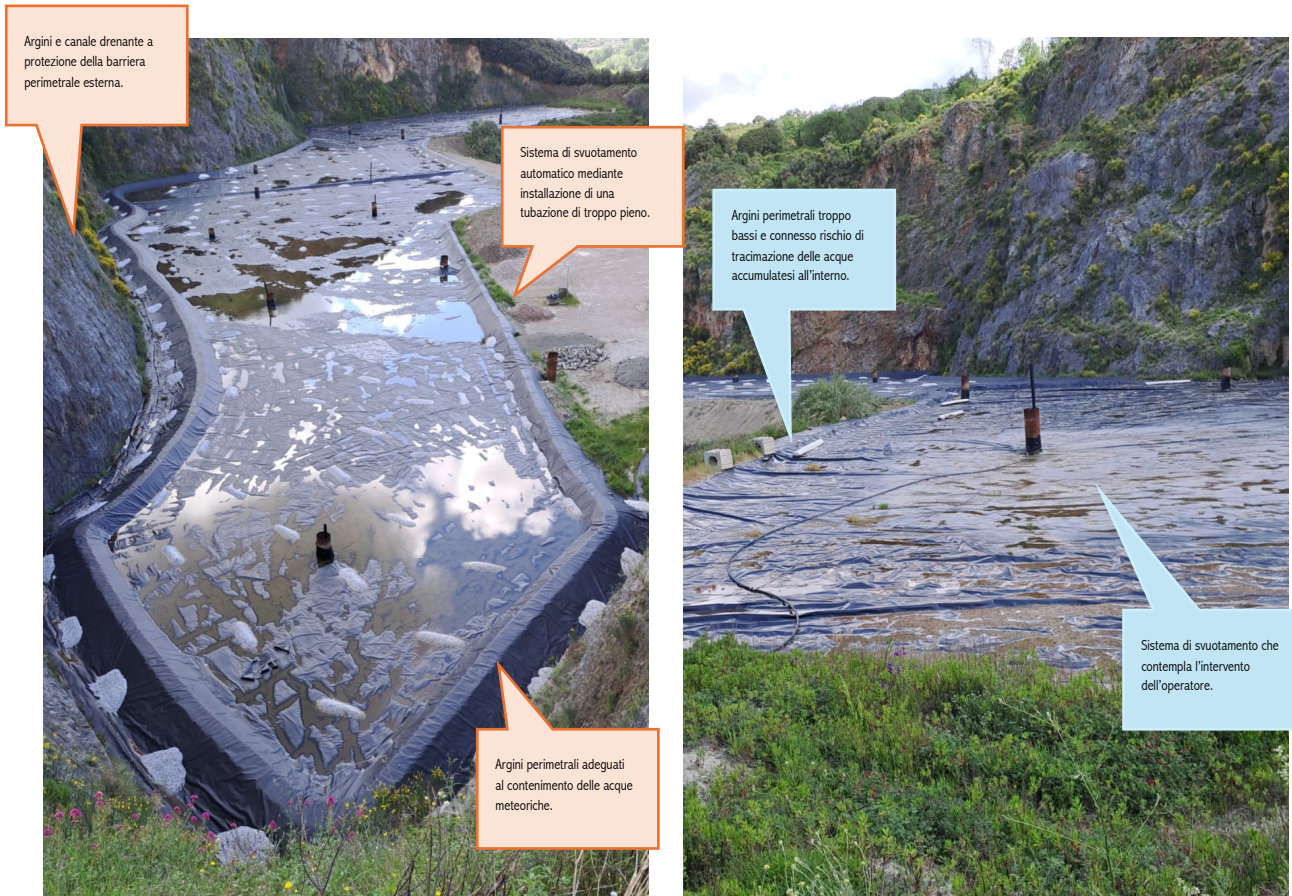
Il sistema realizzato sulla sommità dell'abbancamento lato Lucca non fornisce adeguate garanzie in termini di protezione, contenimento ed allontanamento delle acque meteoriche che si accumulano nell'invaso in occasione di eventi medio forti.

*Sistema di copertura lato Massa*

*Sistema di copertura lato Lucca*

Terminate le attività di sfalcio, pulizia e preparazione del fronte esterno del gradone, contestualmente a quelle di posa in opera della copertura temporanea dei fronti della discarica, si provvederà alla realizzazione di un sistema di impermeabilizzazione temporanea della parte sommitale del gradone lato Lucca avente caratteristiche prestazionali analoghe a quelle realizzate lato Massa.

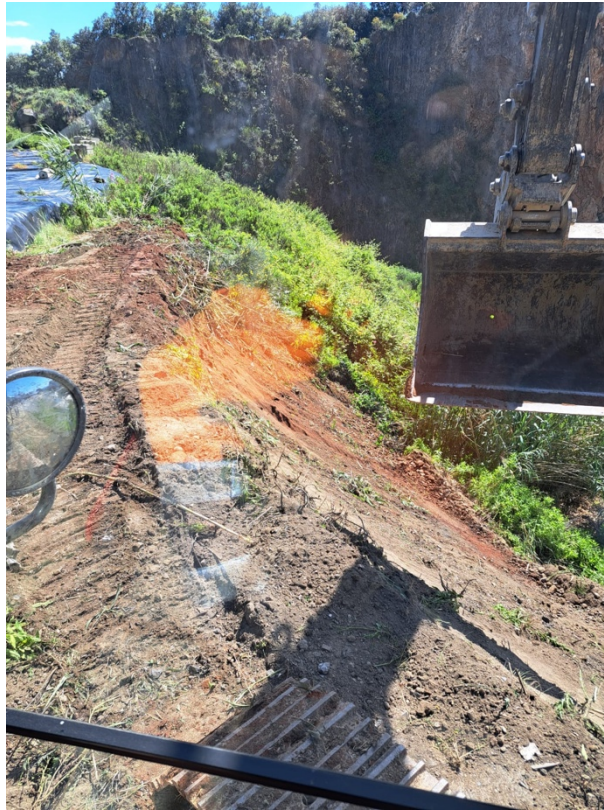
Figura 4 - Rimozione della vegetazione dalle sponde

Allo scopo di minimizzare l'infiltrazione delle acque meteoriche nel corpo dei rifiuti e quindi, la formazione di percolato, è prevista la sistemazione delle sponde esterne del gradone quale rimozione dello strato di vegetazione presente, regolarizzazione della superficie ed eventuale predisposizione di vie di accesso necessarie da utilizzare in caso di necessità. Nello specifico, sono state già avviate le attività di rimozione della vegetazione presente sul fronte esterno della discarica con ausilio di escavatore cingolato ed intervento di operatore a terra. Una volta terminate le attività di cui sopra, il gestore provvederà alla posa in opera di TNT di protezione dello strato impermeabile conseguito con membrana in HDPE da 1 mm di spessore.
