#### SR 64 del Cipressino

Intervento 1 - Stralcio 4 - Intervento di adeguamento in sede del ponte sul  
Lanzo e sistemazione idraulica del torrente in adiacenza al ponte

### PROGETTO DI FATTIBILITÀ TECNICO-ECONOMICA

#### RELAZIONE PAESAGGISTICA

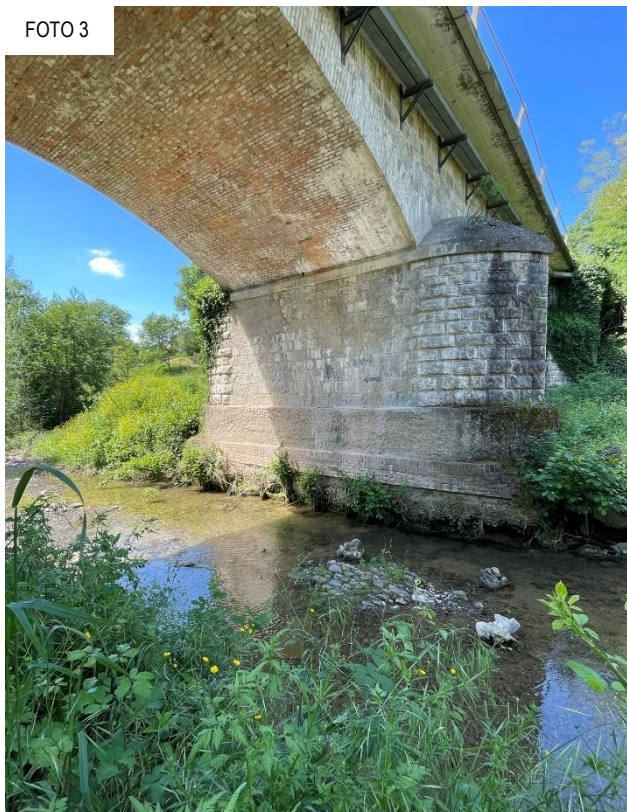
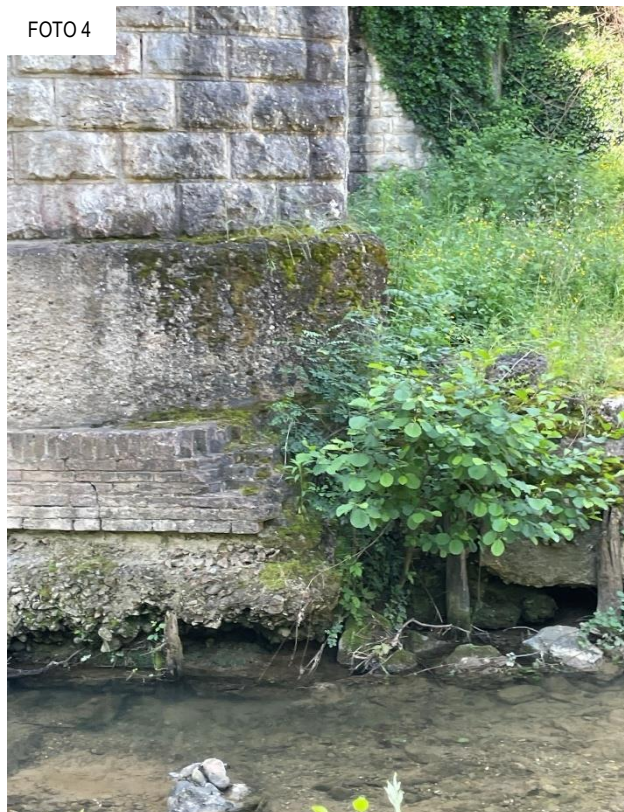
Figura 4.3: pila centrale e particolari dello scalzamento delle fondazioni

- **Fondazione della pila:** la fondazione in calcestruzzo della pila centrale risulta parzialmente esposta ed erosa, sia sul lato Cinigiano (attualmente visibile), sia sul lato Paganico (attualmente ricoperto da sedimenti). Si raccomanda un intervento di ripristino del volume eroso, mediante integrazione con conglomerato cementizio.

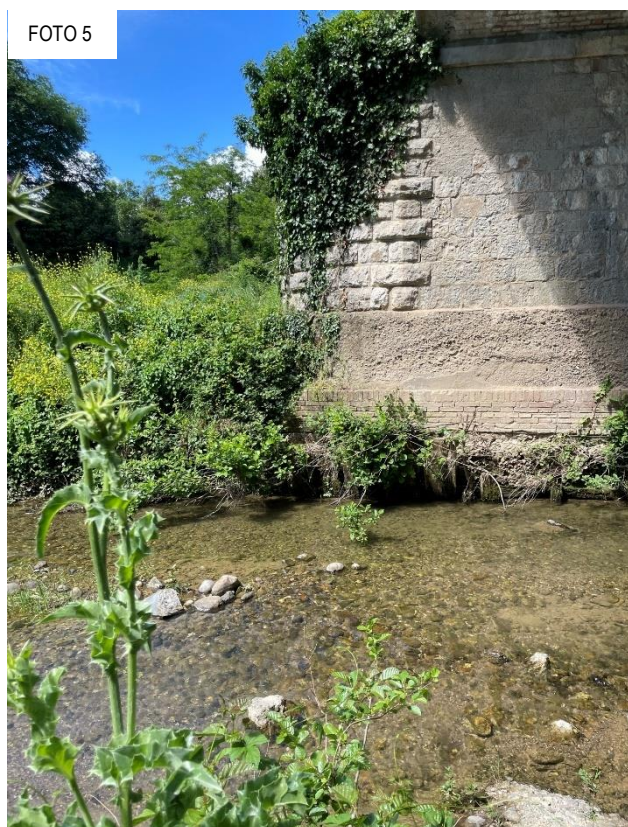
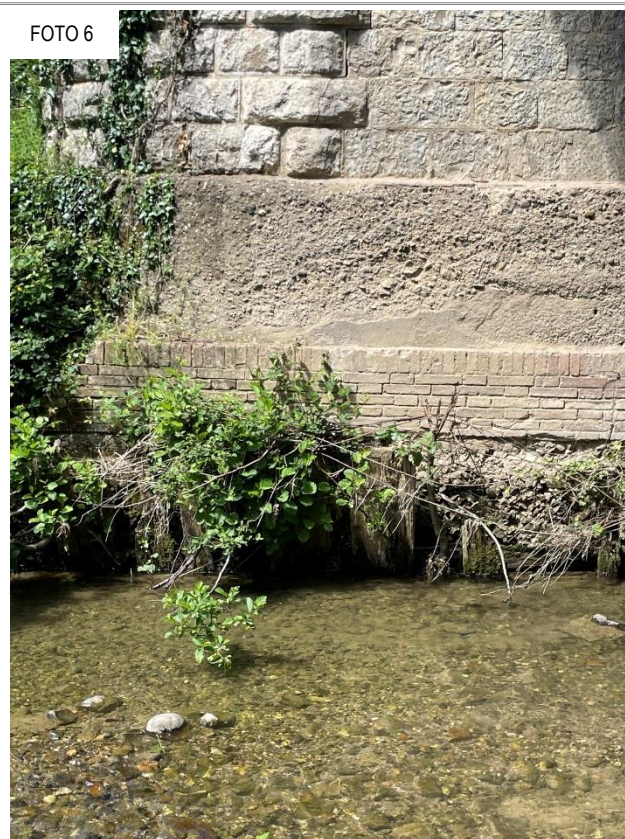
Figura 4.4: pila centrale e particolari dello scalzamento delle fondazioni

- **Anello perimetrale in calcestruzzo della pila:** tale elemento risulta in avanzato stato di degrado. Esso riveste un duplice ruolo: di protezione della muratura della pila nei confronti dell'azione erosiva delle acque in condizioni di piena e di rafforzamento strutturale della base della pila stessa, incrementandone la sezione resistente. Si rende pertanto necessario un intervento di ricostruzione dell'anello in calcestruzzo, con materiali e tecniche compatibili.

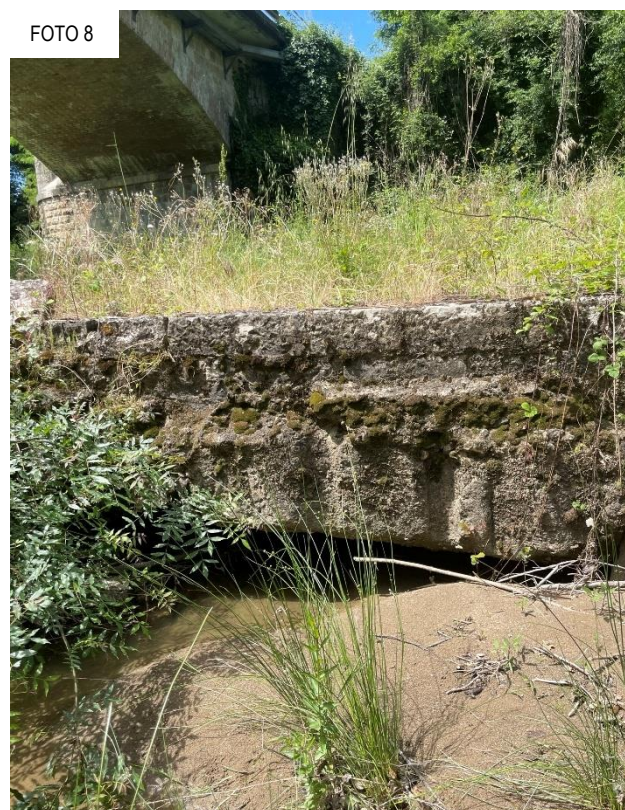
Figura 4.5: Dettagli dello scalzamento del muro e dei dissesti

In corrispondenza della pila centrale del ponte in destra idraulica laddove è presente lo scalzamento del muro si prevede la realizzazione di una protezione della bassa sponda, prestando particolare attenzione ai cambi di geometria della sezione e alla protezione dei piedi delle strutture di contenimento esistenti.

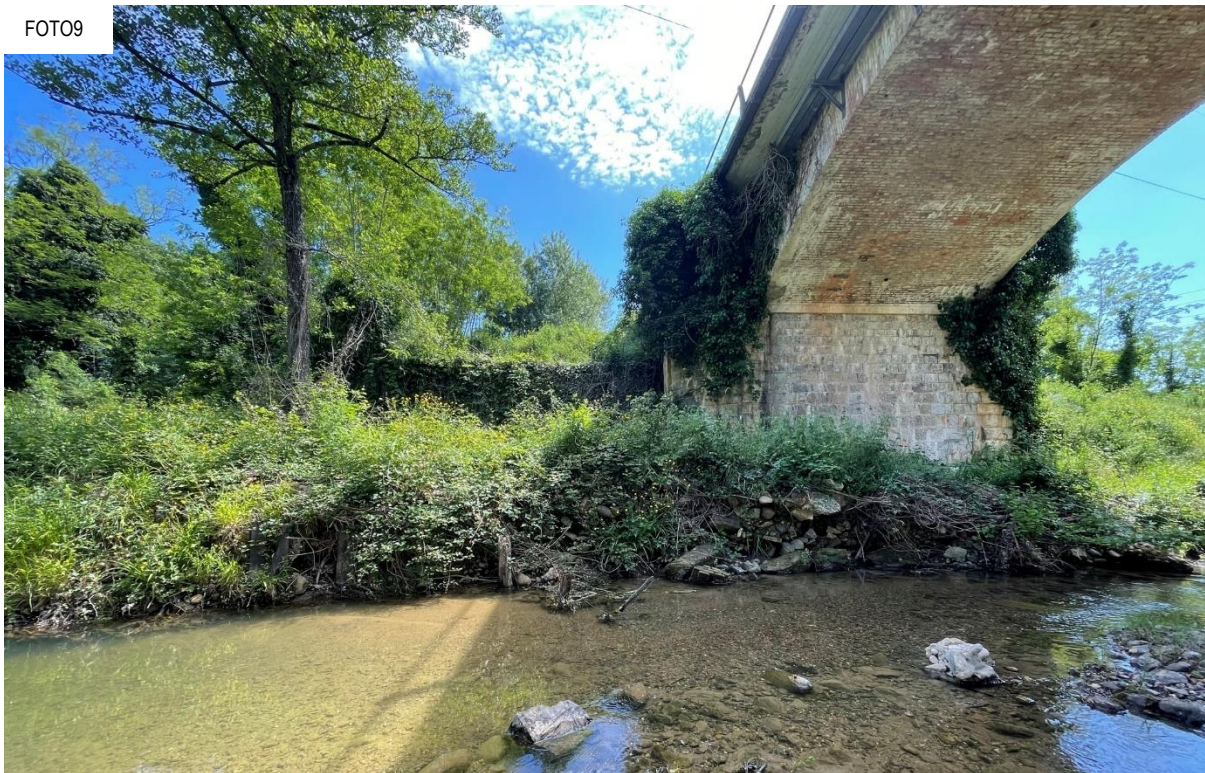
FOTO9

*Figura 4.6: scalzamento della sponda in sinistra idraulica*

In merito al torrente Lanzo, le sponde del torrente in corrispondenza della pila appaiono in condizioni di forte deterioramento sia in destra che in sinistra idraulica, come si può constatare nel Capitolo 4. Pertanto, verranno realizzati interventi di adeguamento idraulico del corso d'acqua con lo specifico scopo di proteggere maggiormente le fondazioni della pila centrale del ponte e di valorizzare il torrente.

In sinistra idraulica si prevede il rivestimento della sponda in scogliera realizzata con massi di pezzatura variabile con peso superiore ad 1 ton posizionati a salvaripa, con aree vuote da intasare con materiale inerte di pezzatura inferiore e terreno vegetale, al fine di favorirne il rinverdimento.

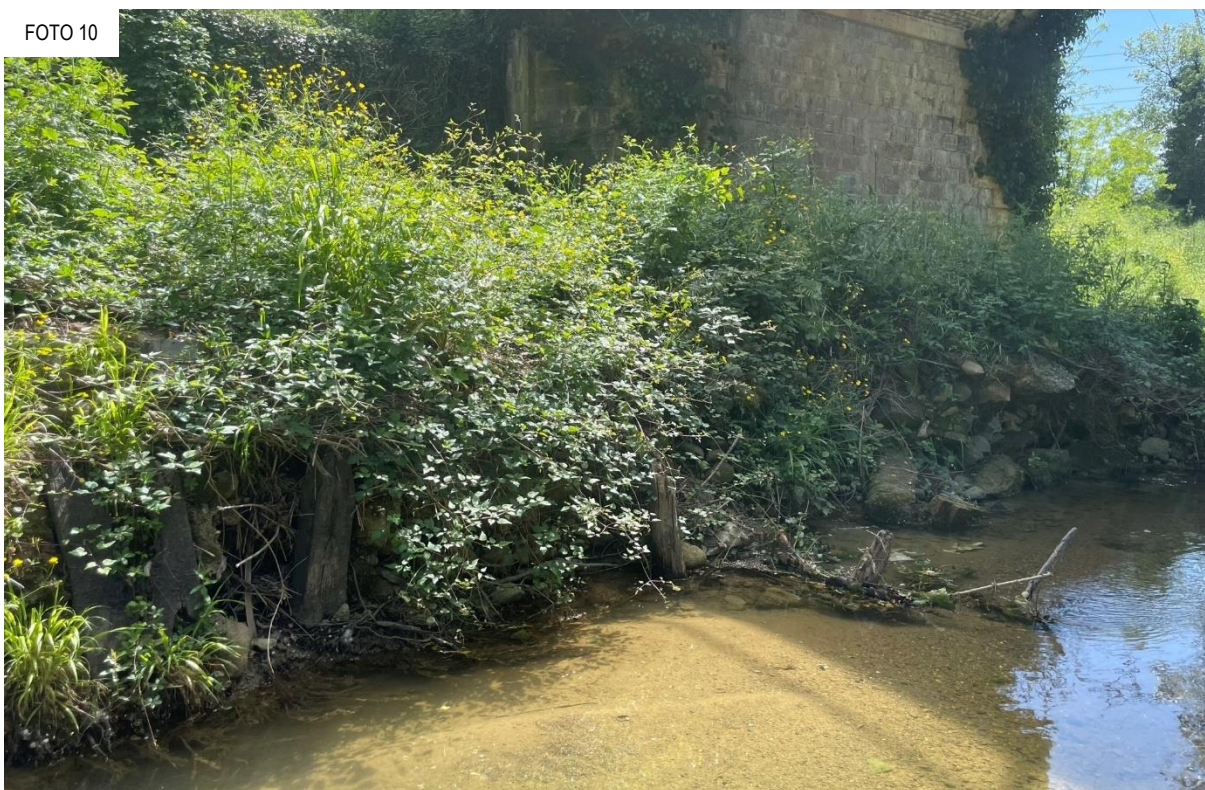
FOTO 10

*Figura 4.7: dettagli scalzamento della sponda in sinistra idraulica*

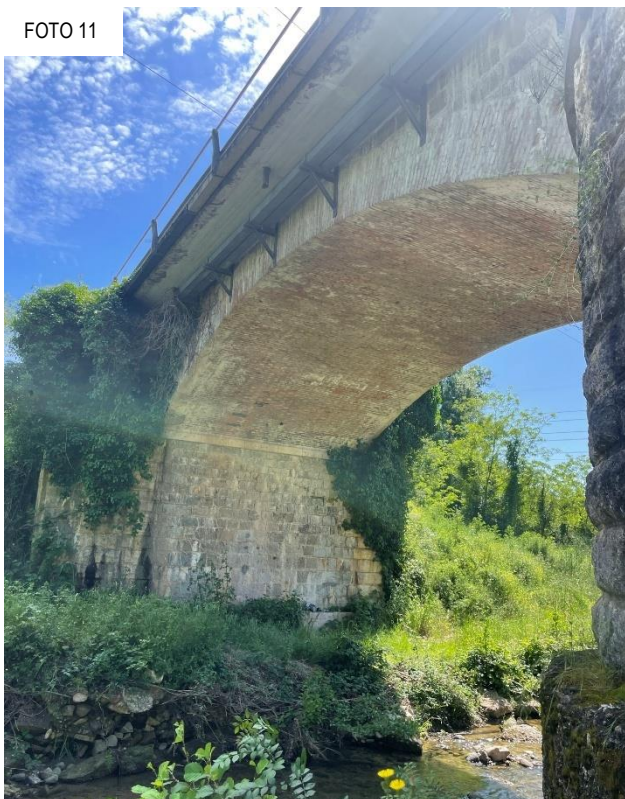
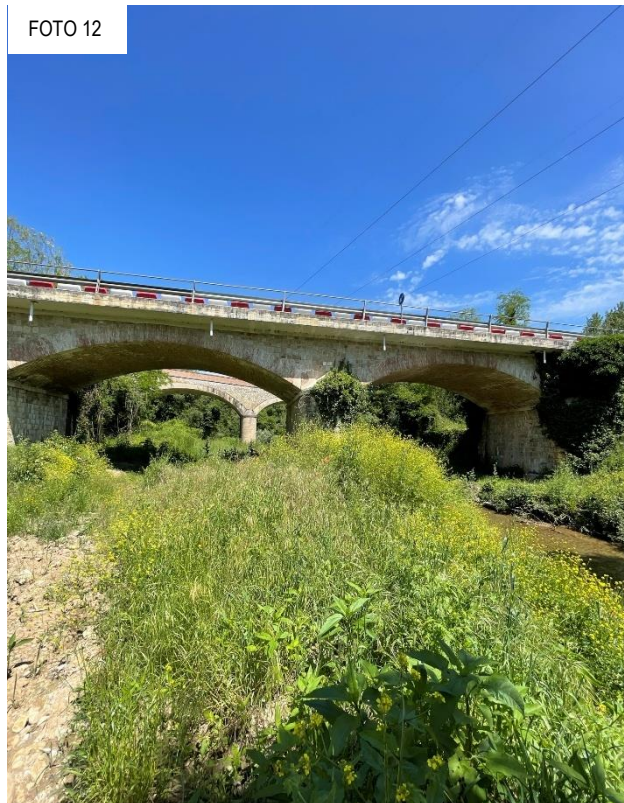
Figura 4.8: viste dell'impalcato del ponte rispettivamente a monte e a valle

- **Soletta e barriere laterali:** la soletta esistente, in corrispondenza delle porzioni a sbalzo, risulta non conforme agli standard prestazionali richiesti, così come le barriere di sicurezza attualmente installate. In fase di consolidamento della soletta mediante ispessimento, risulta necessario prevedere un ampliamento della sede stradale di almeno 10 cm per lato, al fine di consentire l'installazione di nuove barriere laterali rispondenti alle prescrizioni normative vigenti (es. barriere H2 secondo EN 1317).

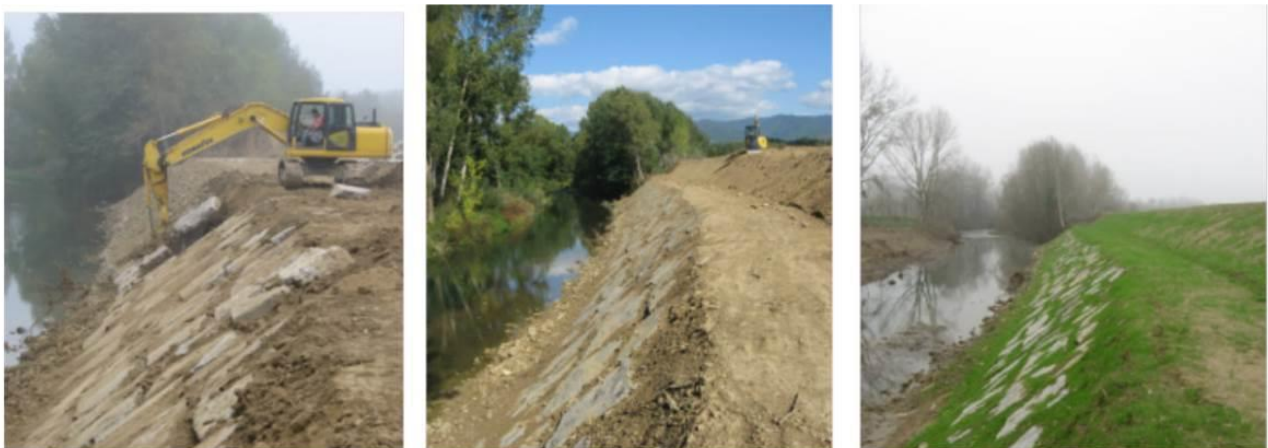
Figura 6.1: Esempio di posa scogliera a salvaripa

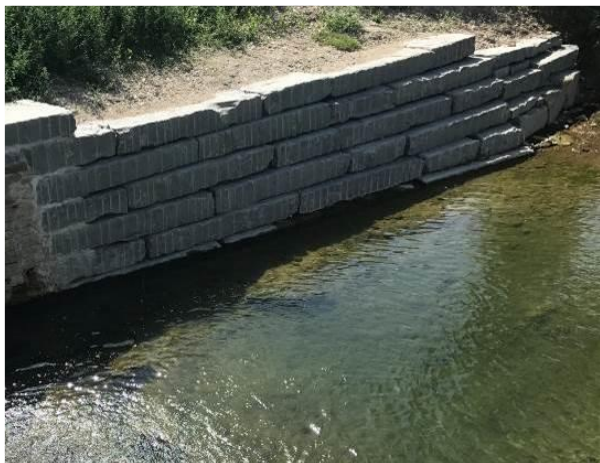
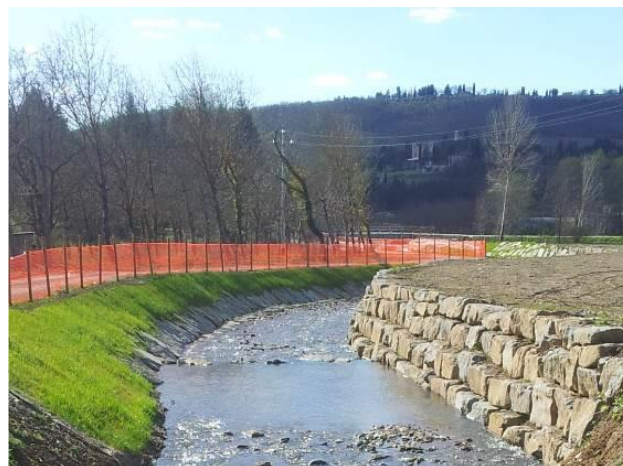
Infine, fuori dall'alveo tutto intorno alla pila centrale verrà posizionata una protezione in scogliera intasata in cls con lo scopo di evitare cedimenti della fondazione della pila durante le piene più intense.

Figura 6.2: Esempio di muro in scogliera
