**PROGRAMMA AMBIENTE APUANE S.p.A.**

**Oggetto:** PAUR ex D.Lgs. 152/2006 art. 27-bis e L.R. 10/2010 art. 73-bis, progetto di "Completamento oltre quota +43 della discarica per rifiuti speciali non pericolosi sita in loc. Porta nei Comuni di Montignoso (MS) e Pietrasanta (LU)". Proponente: Programma Ambiente Apuane S.p.A. Evento del 06/05/2024, cedimento del paramento esterno. Disposizione sospensione del procedimento inoltrata in data 10/05/2024. Riscontro. Invito alla riapertura immediata del procedimento

# Programma Ambiente Apuane SpA

Relazione tecnica in adempimento al  
provvedimento di diffida e sospensione prot.  
n. 0257853 del 07.05.2024

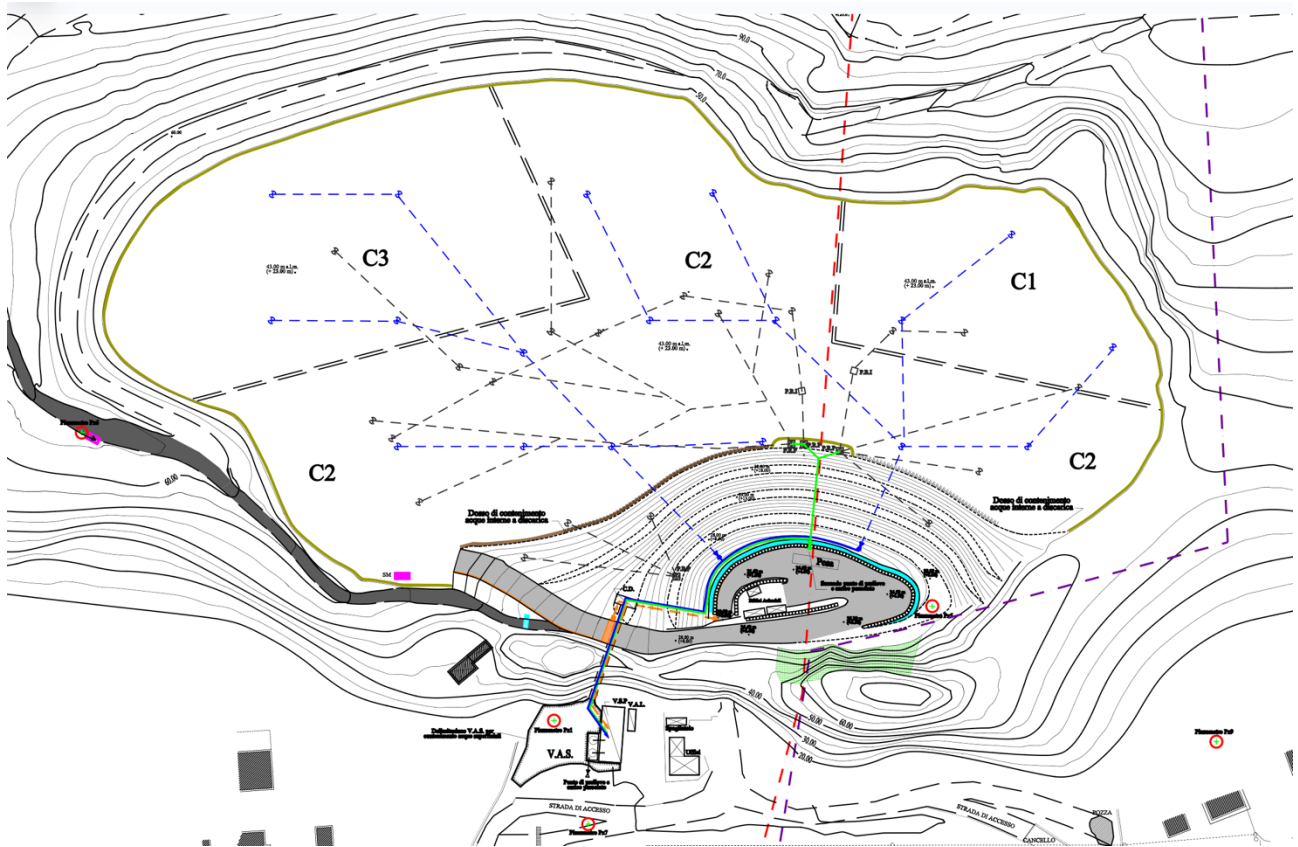
Figura 1 - Estratto tavola P11.4 dell'istanza di AIA 2011

Le caratteristiche costruttive del sistema di drenaggio della discarica sono rappresentate nella tavola P11.4 facente parte dell'istanza di AIA depositata da Programma Ambiente Apuane.

Il percolato è raccolto sull'intera estensione di discarica mediante tubazioni fessurate disposte trasversalmente al piano con pendenza variabile e collegate al rispettivo collettore principale che attraversa il paramento esterno centrale della discarica. Il progetto contempla la realizzazione di n. 2 collettori principali in cui il flusso è garantito dal dislivello esistente tra le zone perimetrali ed il centro dell'anfiteatro. Il drenaggio naturale del percolato è prescritto dalla DD 656/2011 nei termini che seguono: «... necessità di un nuovo fondo di impermeabilizzazione e della previsione di un sistema di captazione e raccolta del percolato a caduta con la previsione di strati drenanti e colonne di captazione ...».

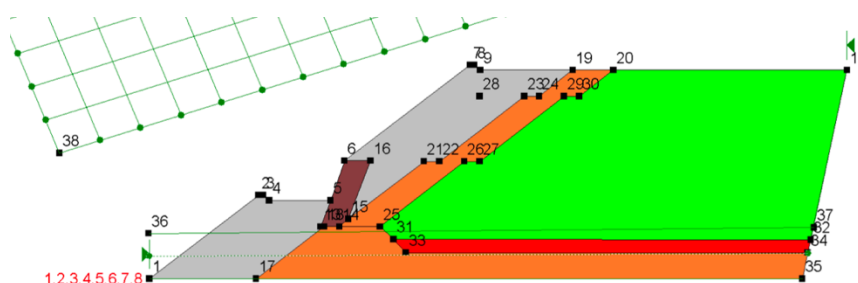
Gradone di progetto

Nello schema di gradone sopra riportato, i vari strati di materiali costituenti la discarica nella configurazione finale sono quelli indicati nella precedente immagine che rappresenta il primo gradone della discarica all'uopo estratta dal documento prima citato ed in cui abbiamo, dall'esterno verso l'interno, il terreno vegetale di copertura in grigio, la parte basale del gradone (terre armate) in marrone, il paramento esterno in arancione, lo strato di fondo comprendente telo in HDPE in rosso ed il corpo di discarica in verde.

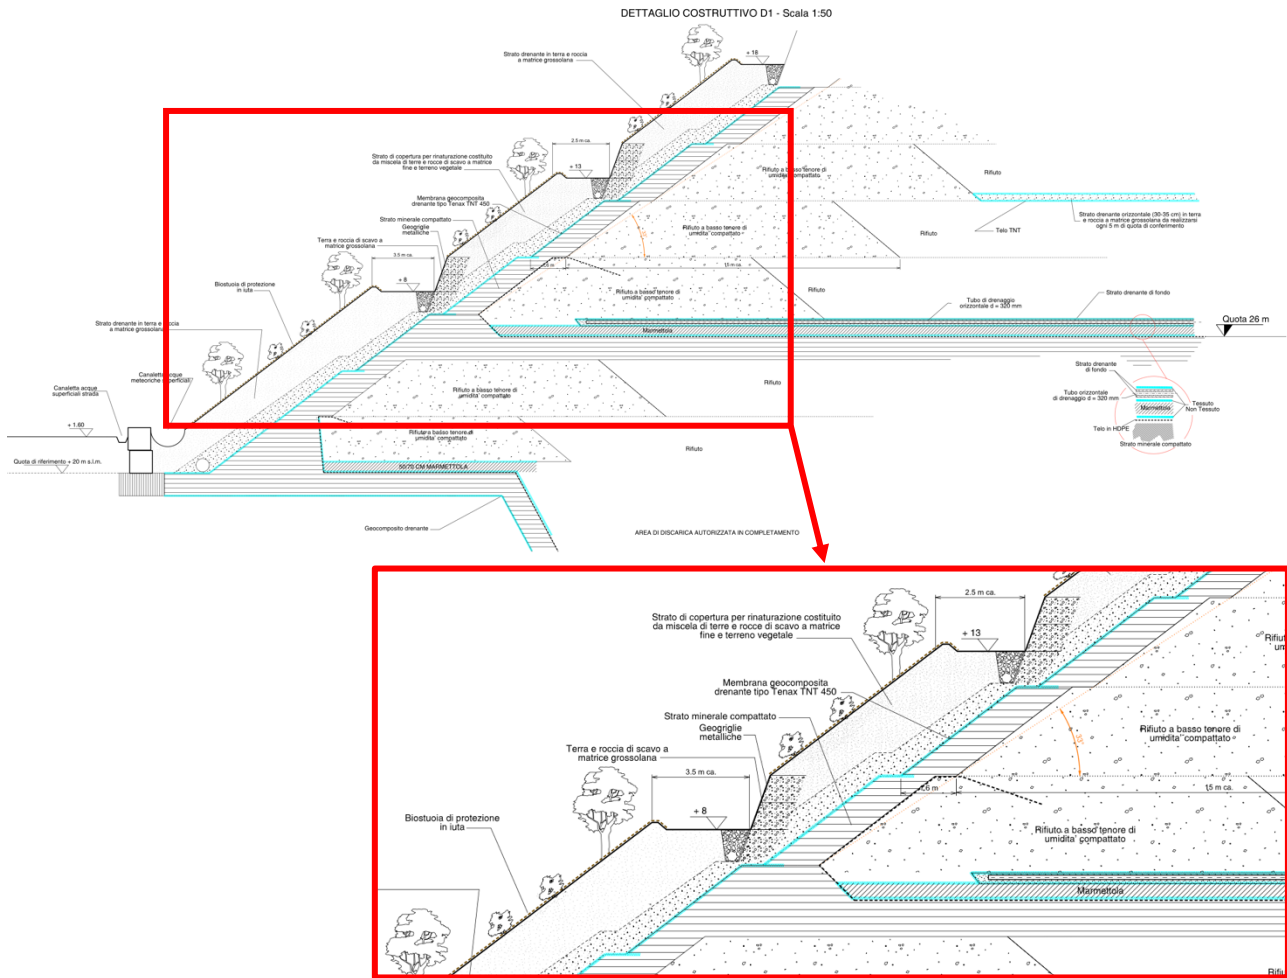
Dall'esame della sezione costruttiva della discarica si evince che la copertura della discarica è fatta da uno strato di argilla compattata protetta con telo in polietilene HDPE da 1 mm, terreno di copertura e biostuoia. È inoltre contemplato l'inserimento di "terre e armate" per costruire il sistema di berme (gradoni) oggetto degli interventi di reinserimento ambientale.

Ne deriva quindi che solo con il completamento dell'opera nella sua interezza ed in coerenza con le specifiche di progetto, è possibile garantire da un lato l'impermeabilizzazione del corpo della discarica e dall'altro, il corretto comportamento strutturale del paramento esterno.
