*Modulo per la presentazione delle osservazioni relative ai progetti sottoposti a procedimenti in materia di VIA, di competenza regionale*

Oggetto: Provvedimento Autorizzatorio Unico Regionale (PAUR) di cui all'art. 27 bis del D.Lgs. 152/2006 e art. 73 bis della L.R. 10/2010 - Progetto di impianto eolico denominato "Badia del Vento" della potenza di 29,4 MW composto da n. 7 aerogeneratori ed opere di connessione ubicati nel comune di Badia Tedalda (AR). Proponente FERA - **OSSERVAZIONI IN AMBITO DOCUMENTAZIONE INTEGRATIVA -STUDI DI VISIBILITÀ – Convocazione della II Conferenza dei Servizi**

ALLEGATO B SCHEDE FOTOGRAFICHE  
CONFRONTO FOTO SIMULAZIONI FERA  
CON FOTO REALIZZATE FOCALE 45MM  
SU BENI TUTELATI TESSUTI STORICI  
EMERGENZE AMBIENTALI

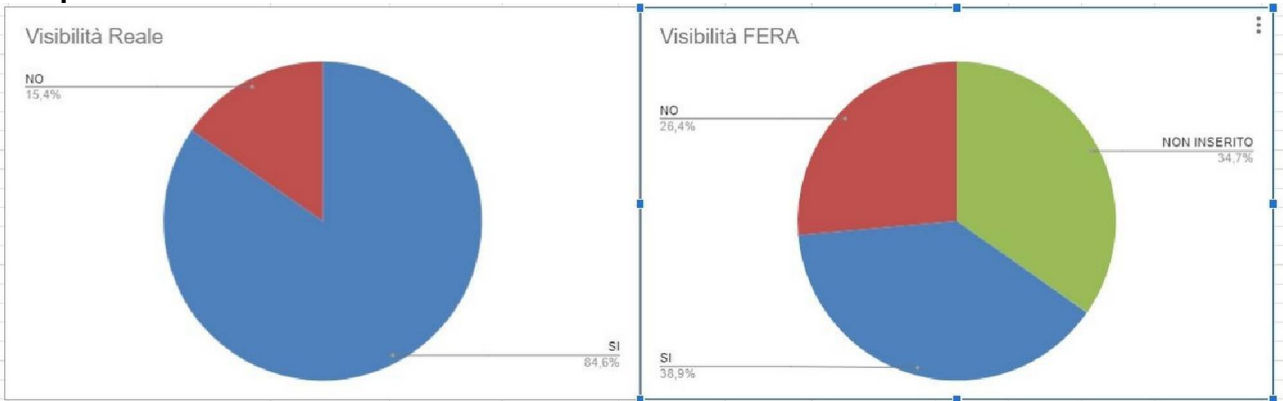
Per contro, dalle analisi da noi eseguite attraverso punti di osservazione più rappresentativi, risulta che la visibilità dell’impianto è pari all’ 84% contro il 45% dichiarato dal proponente in tutti i propri elaborati, così come evidenziato nel seguente grafico comparativo.

**Si specifica che il grafico da noi elaborato, è stato ricavato da 71 punti di osservazione selezionati da un campione molto più rappresentativo (come da scheda Allegato A foglio 1). Dallo stesso grafico, emerge che lo studio del proponente risulta carente per il 34% dei punti di osservazione.**

Dall’analisi del documento emerge che negli 82 punti considerati dal proponente, c’è una ridondanza di scatti eseguiti nei punti in cui l’impianto non sarebbe visibile, con il risultato di determinare una distorsione del reale dato statistico.

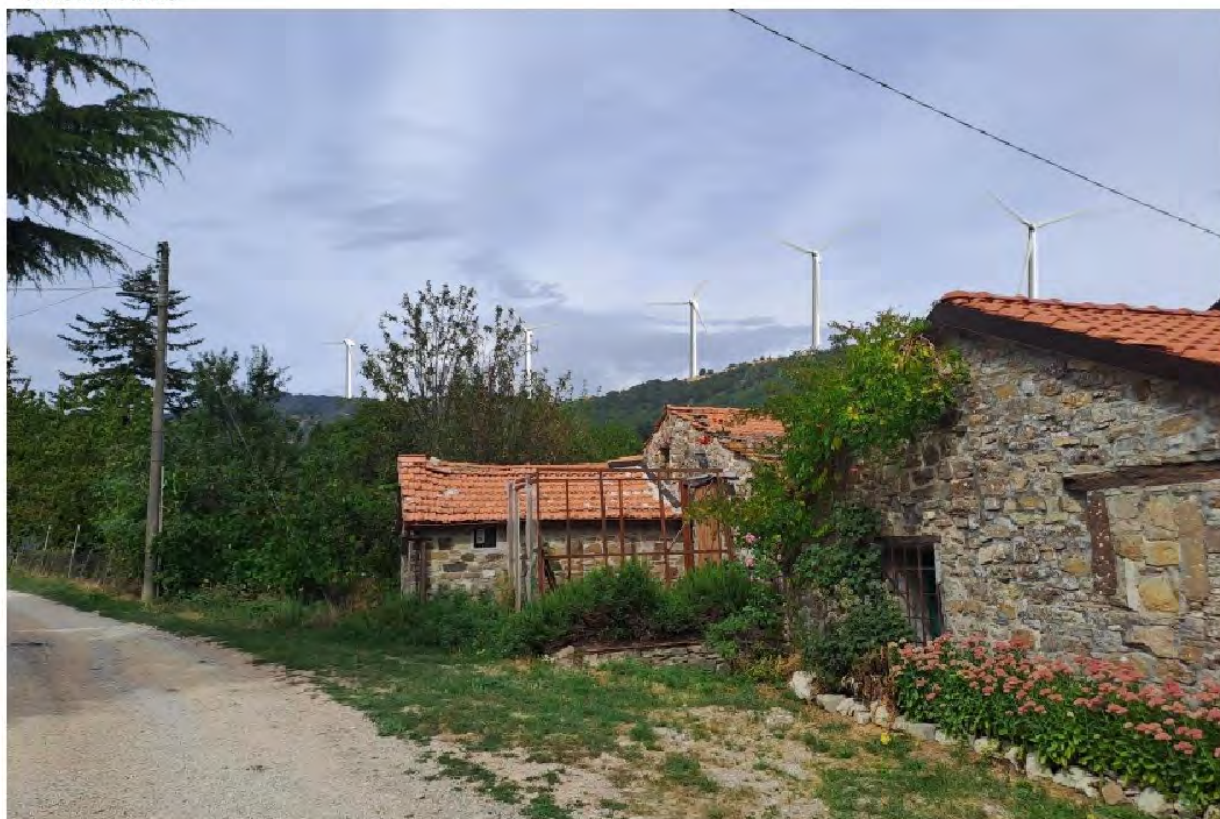
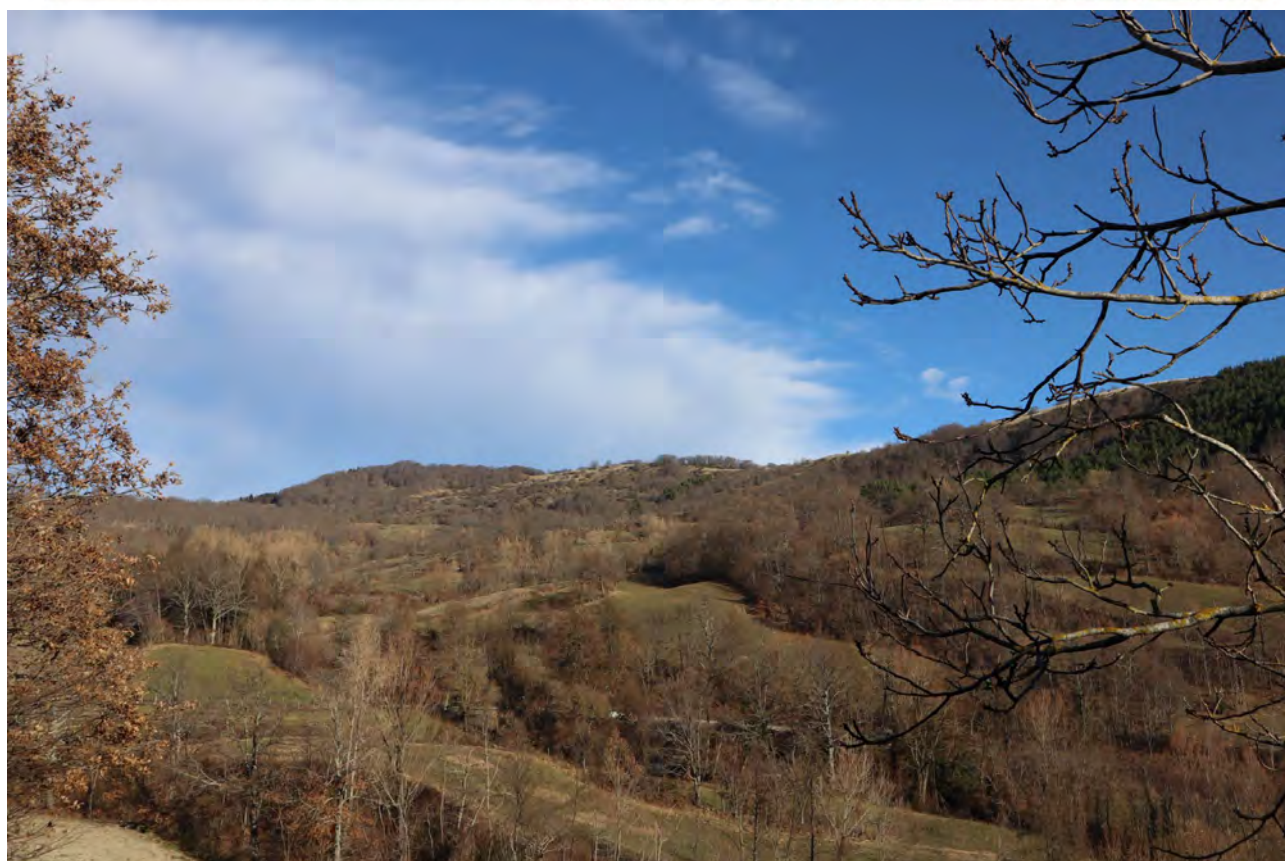
1-Rofelle Ca Giovenicola	tessuto storico	1,7	1,1	SI	SI	5	copertura vegetazionale
--------------------------	-----------------	-----	-----	----	----	---	-------------------------

STATO DI PROGETTO

vista dalla prima abitazione del nucleo

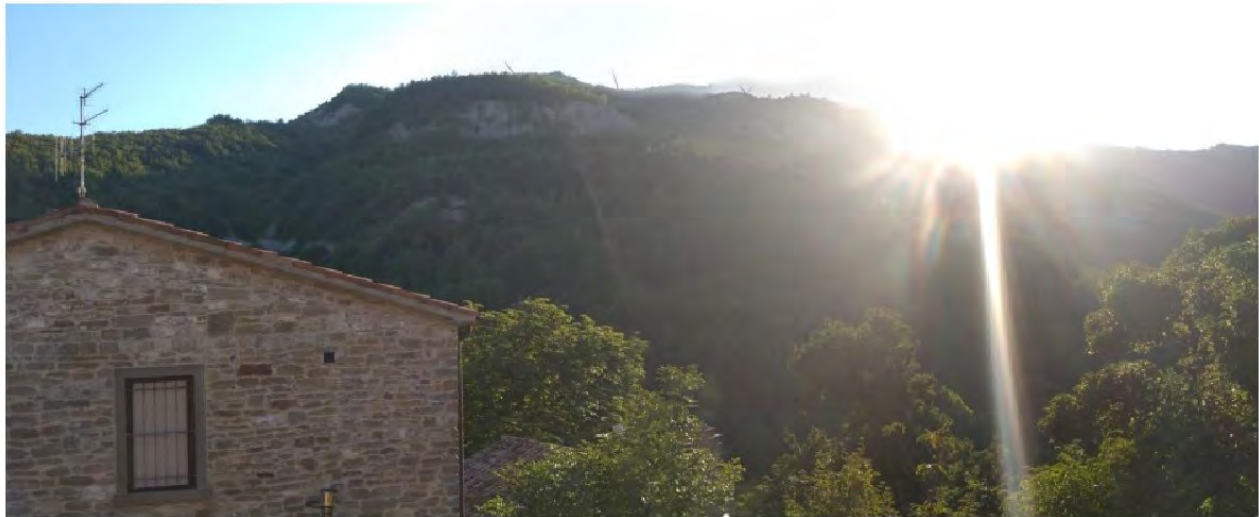
<b>Gattara Chiesa bene tutelato 1</b>	<b>Beni tutelati</b>	<b>1,6</b>	<b>1,5</b>	SI	NO	orografia
<b>Gattara Torre Bene tutelato 2</b>	<b>Beni tutelati</b>	<b>1,6</b>	<b>1,5</b>	SI	NON INSERITO

Visibilità dalla piazza di Gattara

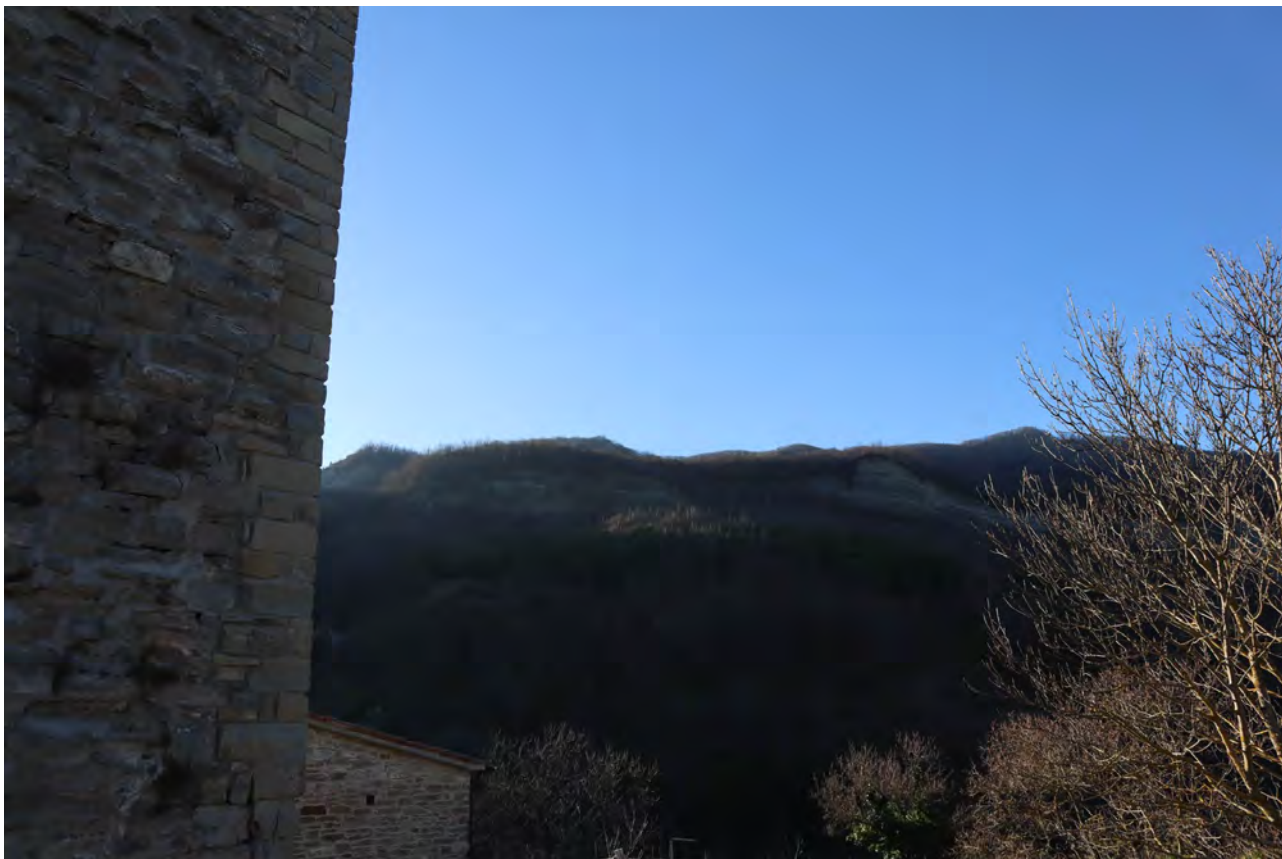
visibilità dalla torre di Gattara

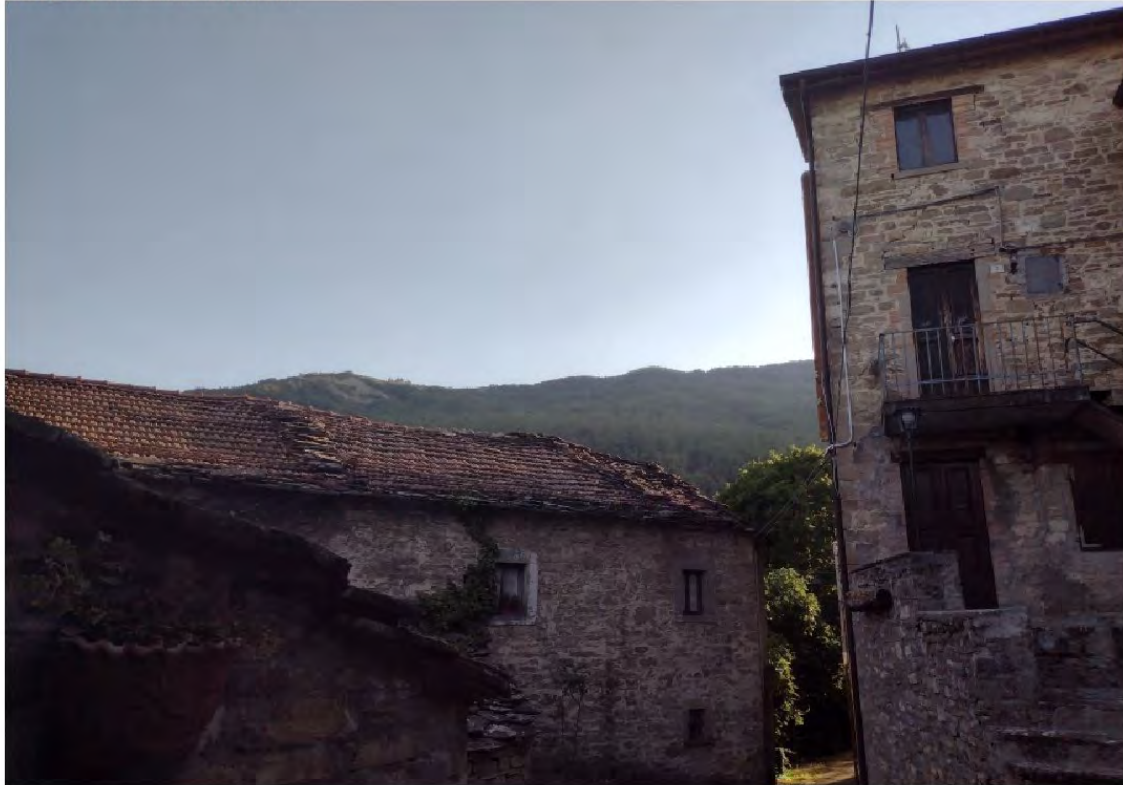
Campo	tessuto storico	1,6	1,6 SI	SI	0	copertura Edifici
-------	-----------------	-----	--------	----	---	-------------------

vista dall'ingresso di Campo

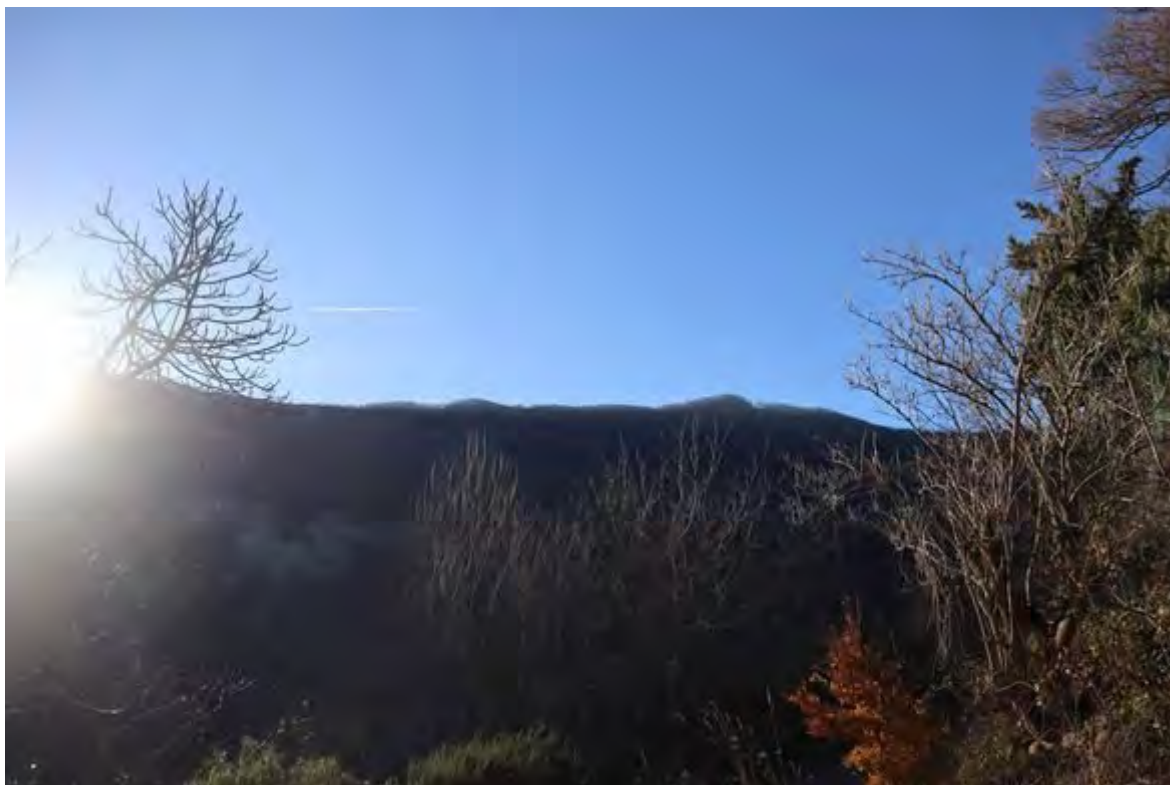
vista dalla parte alta di Campo

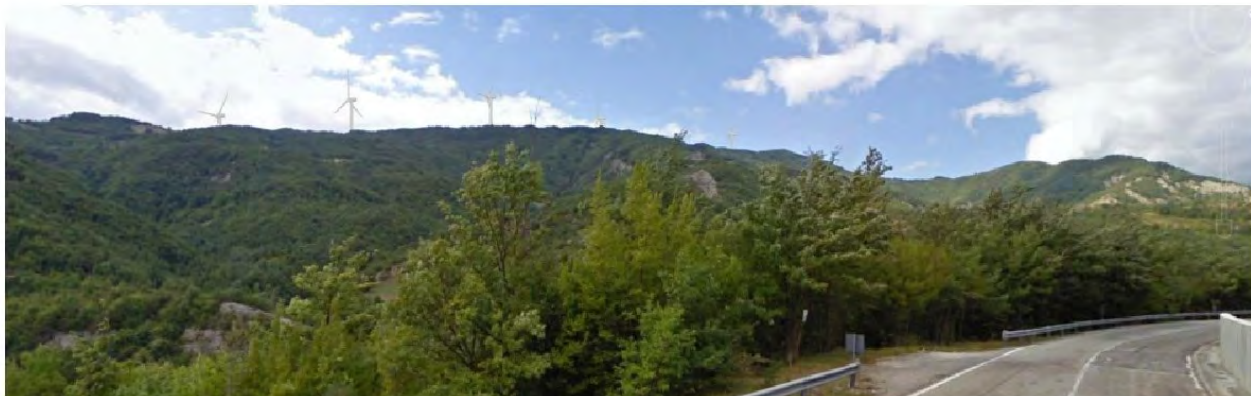
SP258 SP258 strada a scorrimento veloce 2,4	strada storica	2,4	2,16	SI	SI
--	-------------------	-----	------	----	----

vista dalla SP 258 sopra abitato di Gattara

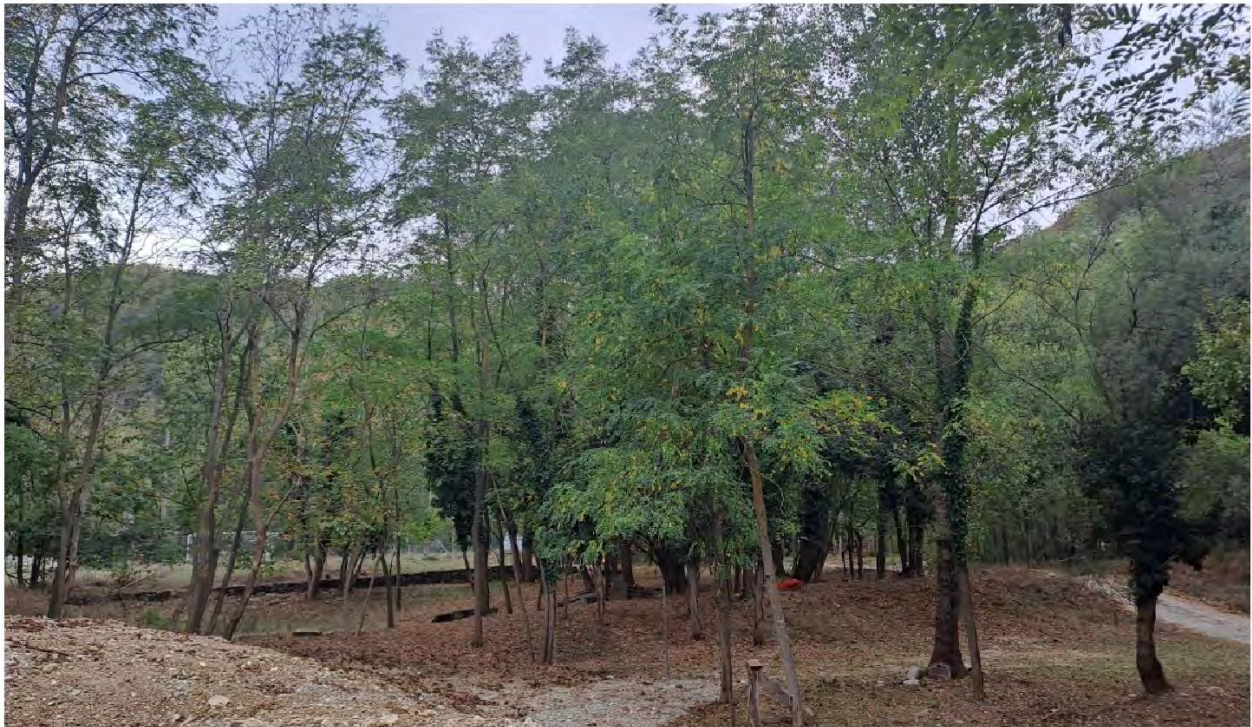
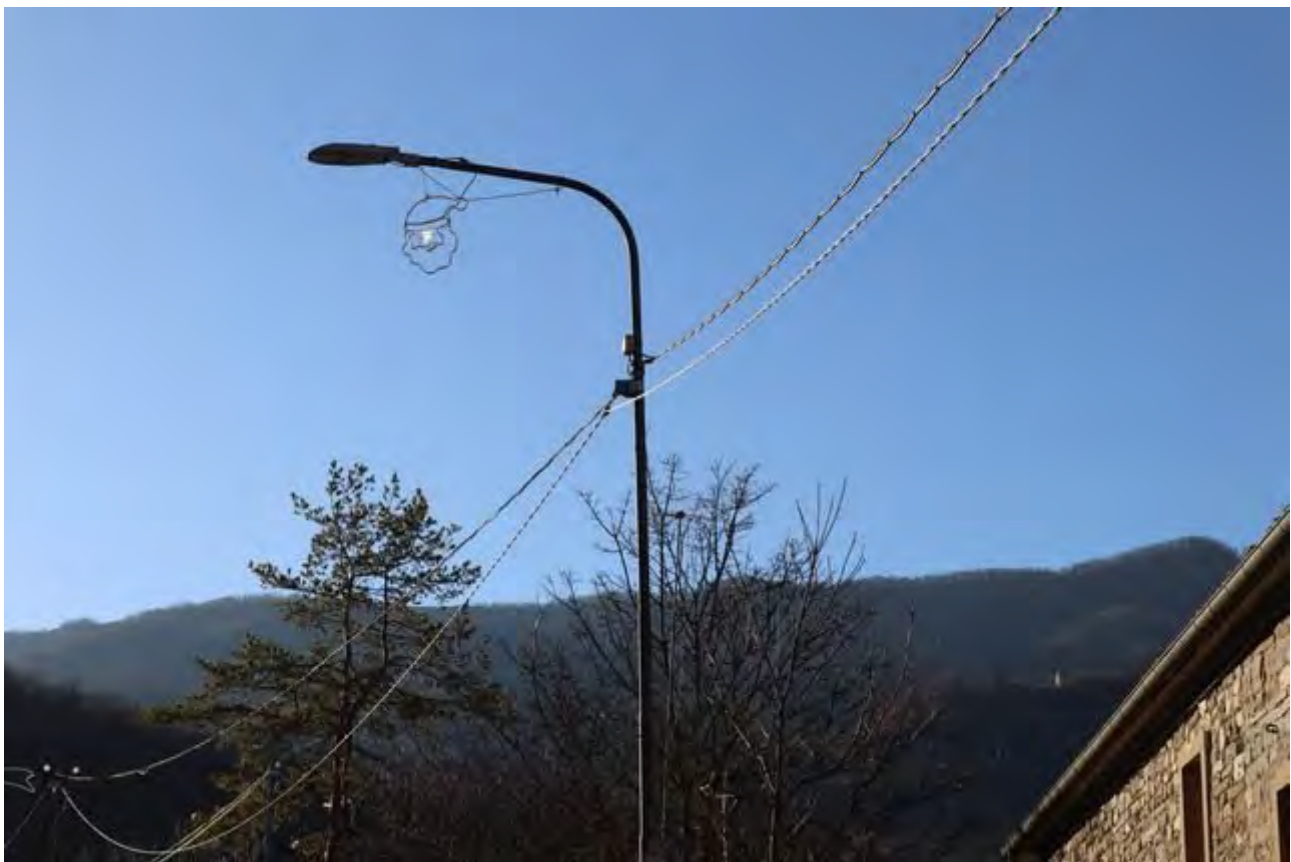
<b>Mulino di Bascio</b>	Tessuto storico	2,8	2,8	SI	NO	copertura vegetazione
-------------------------	-----------------	-----	-----	----	----	-----------------------

Vista dal parcheggio Bar Giulio sopra resti antico Mulino

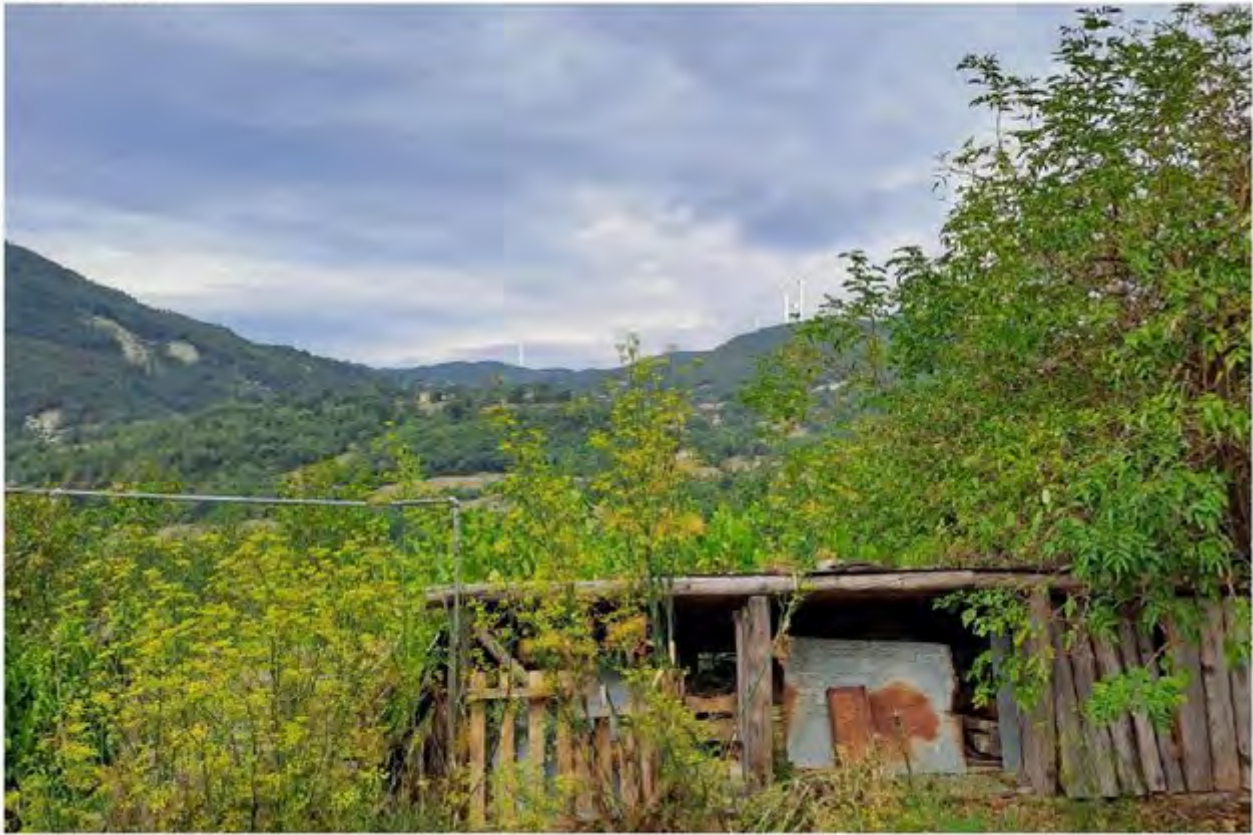
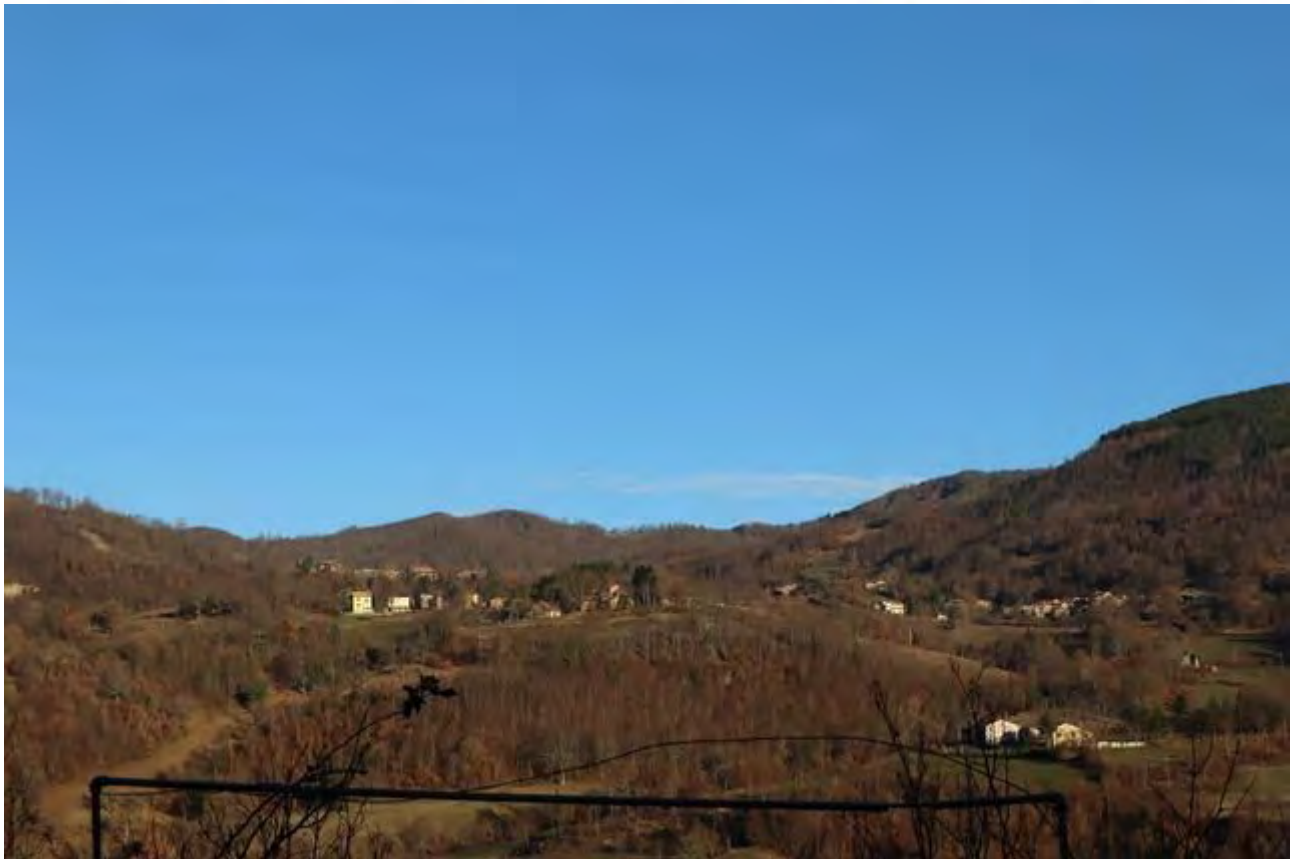
San Patriniano	Tessuto storico	3,6	2,9	SI	SI	7	copertura vegetazionale ed Edifici
----------------	-----------------	-----	-----	----	----	---	------------------------------------

Vista da parcheggio e abbeveratoi

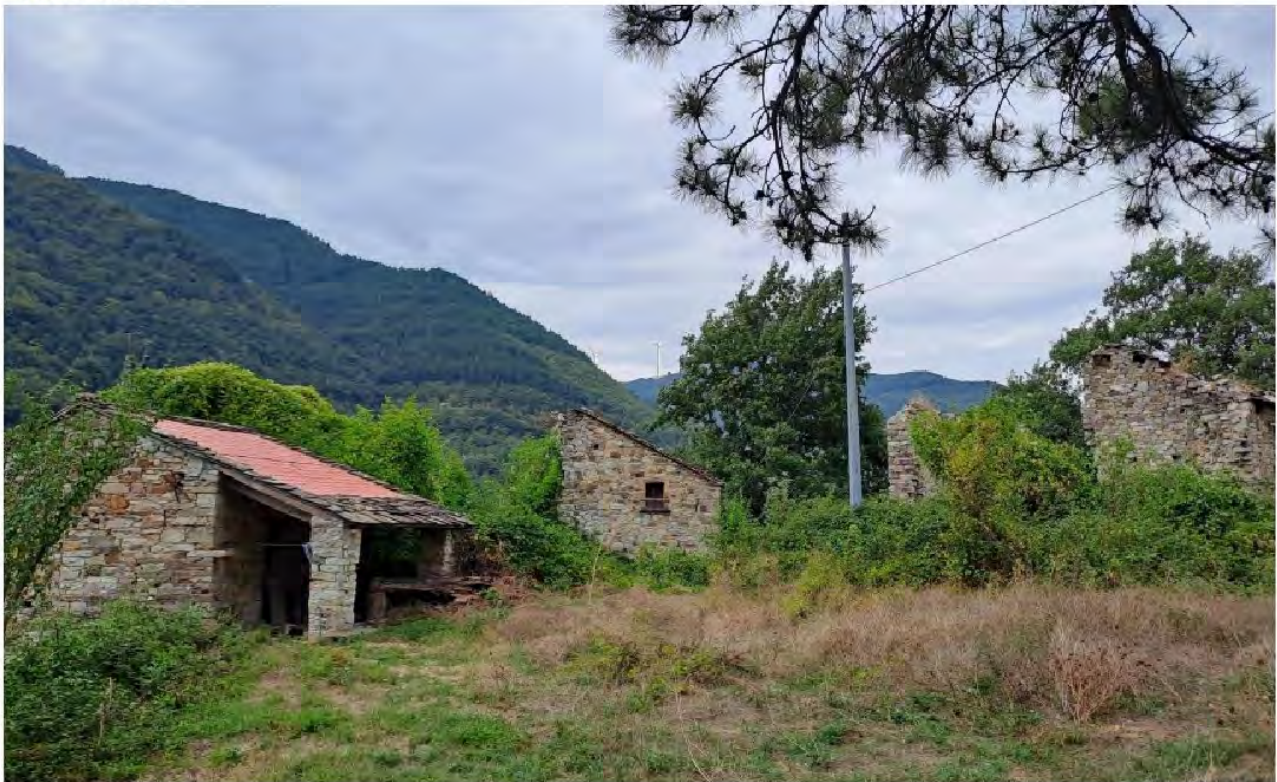
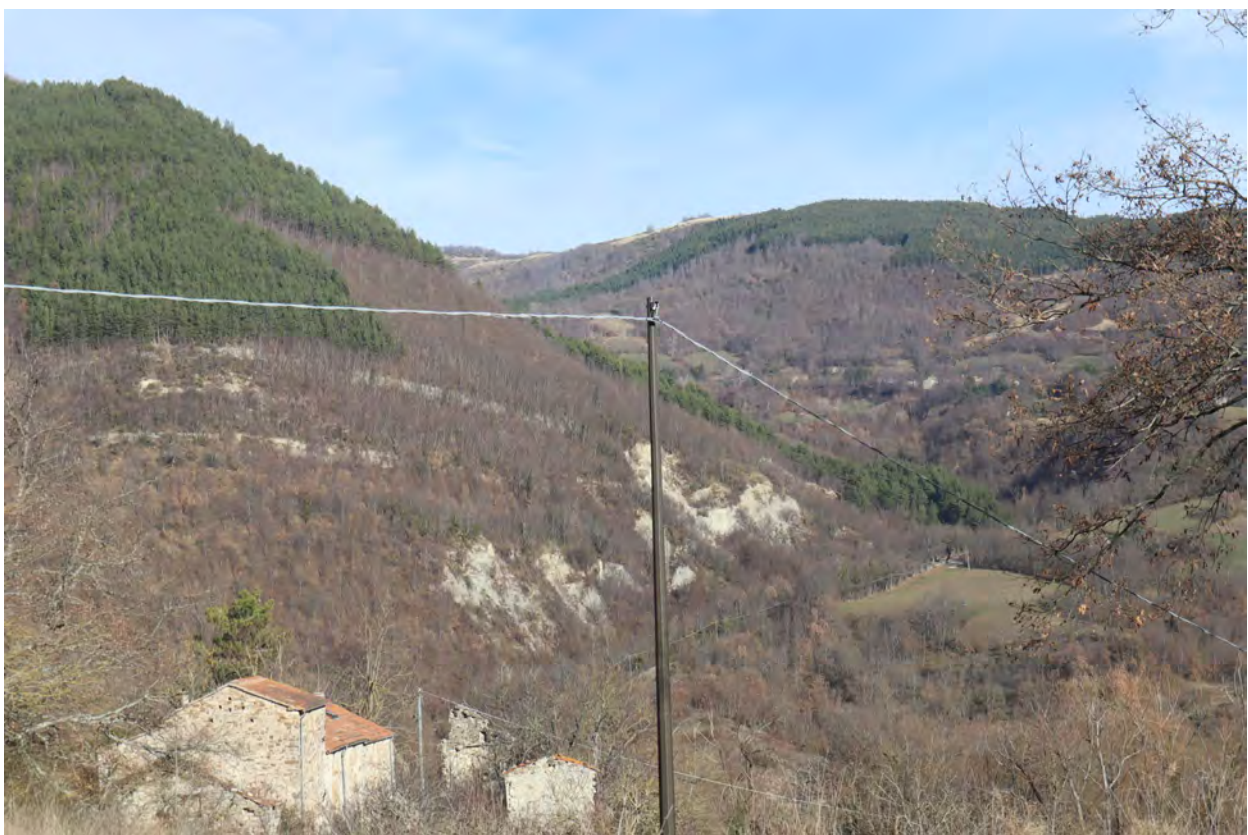
Tramarecchia	Tessuto storico	3,5	3 SI	SI	3	copertura vegetazione
--------------	-----------------	-----	------	----	---	-----------------------

Vista dalla strada

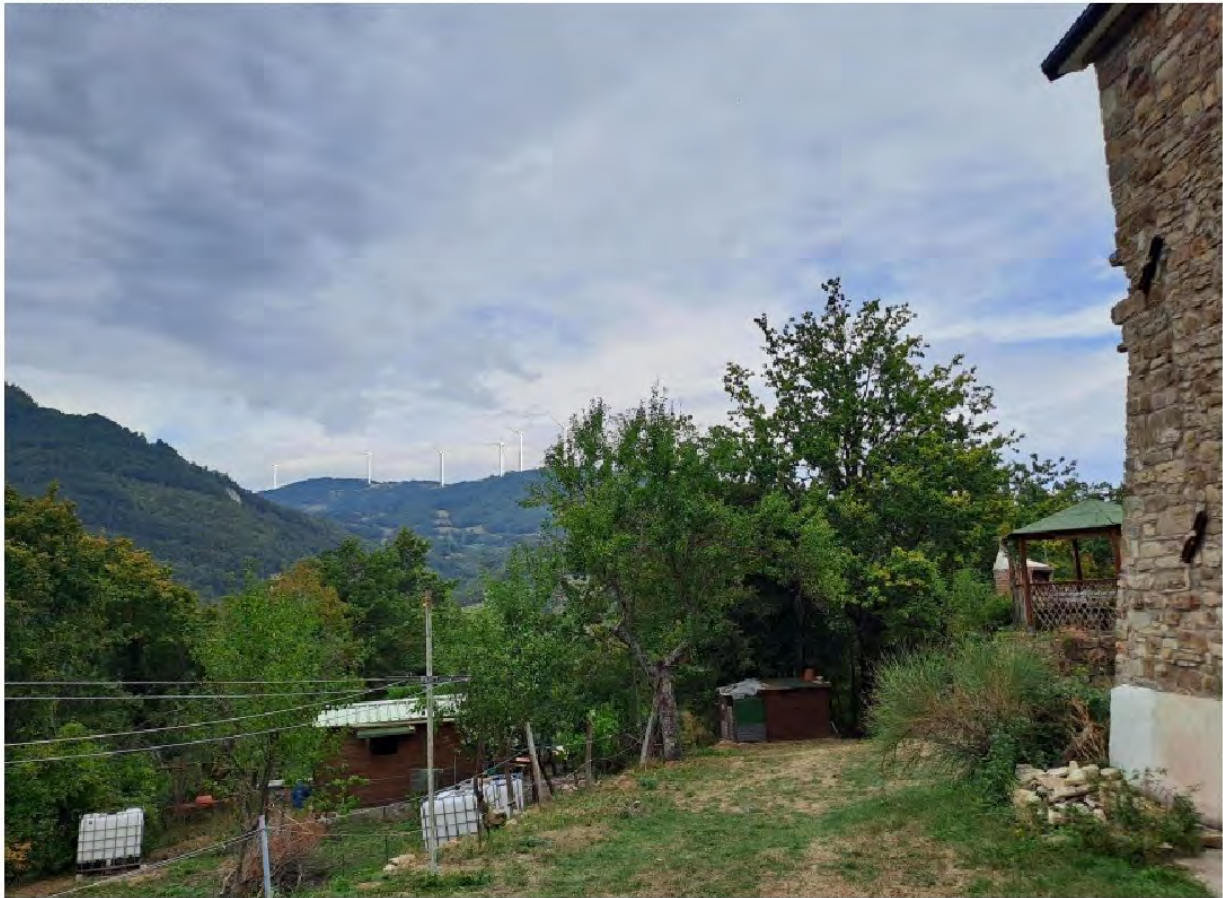
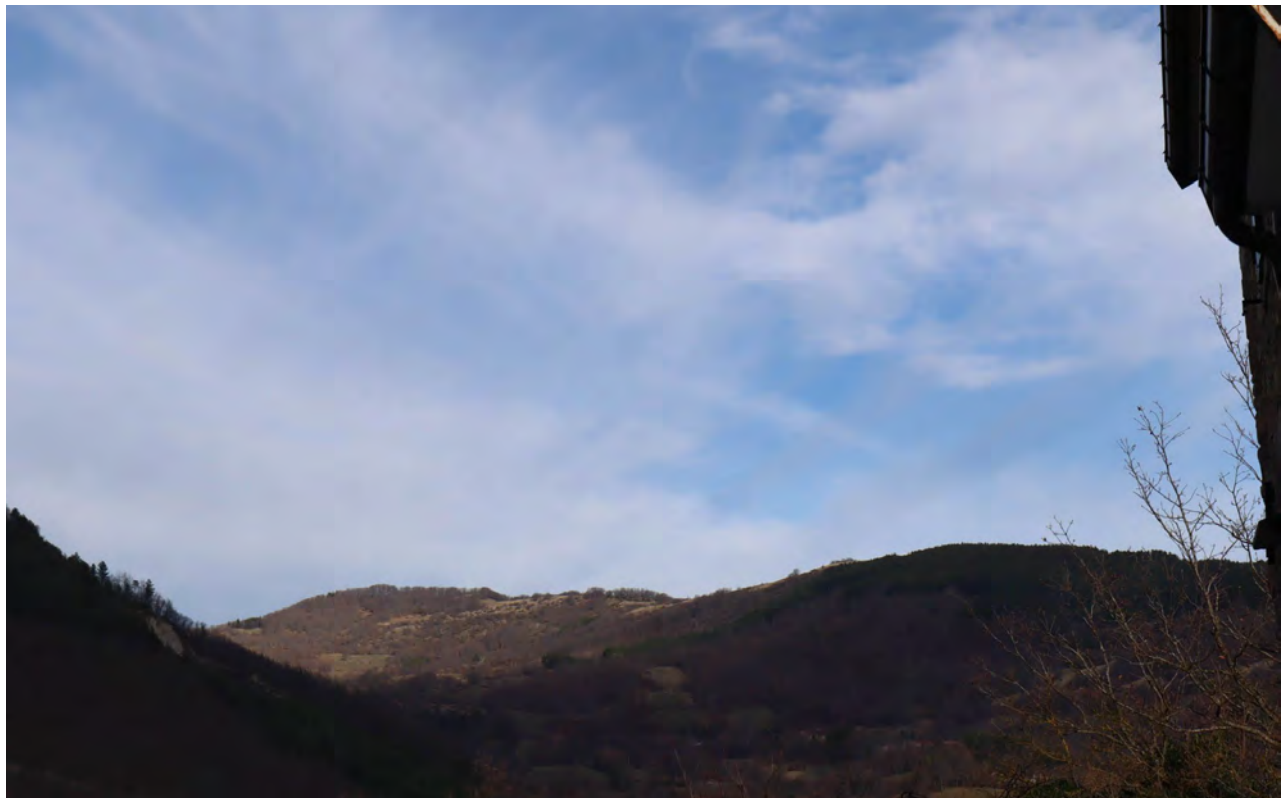
Sterpaia	tessuto storico	3,7	3 SI	SI	6	copertura vegetazionale
----------	-----------------	-----	------	----	---	-------------------------

vista focale 45mm

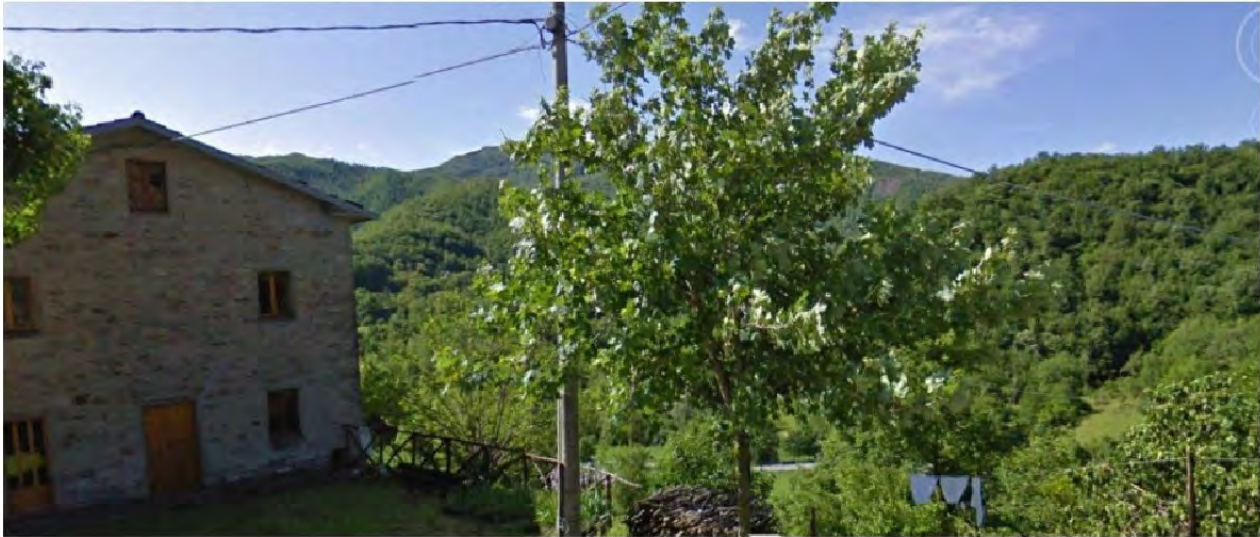
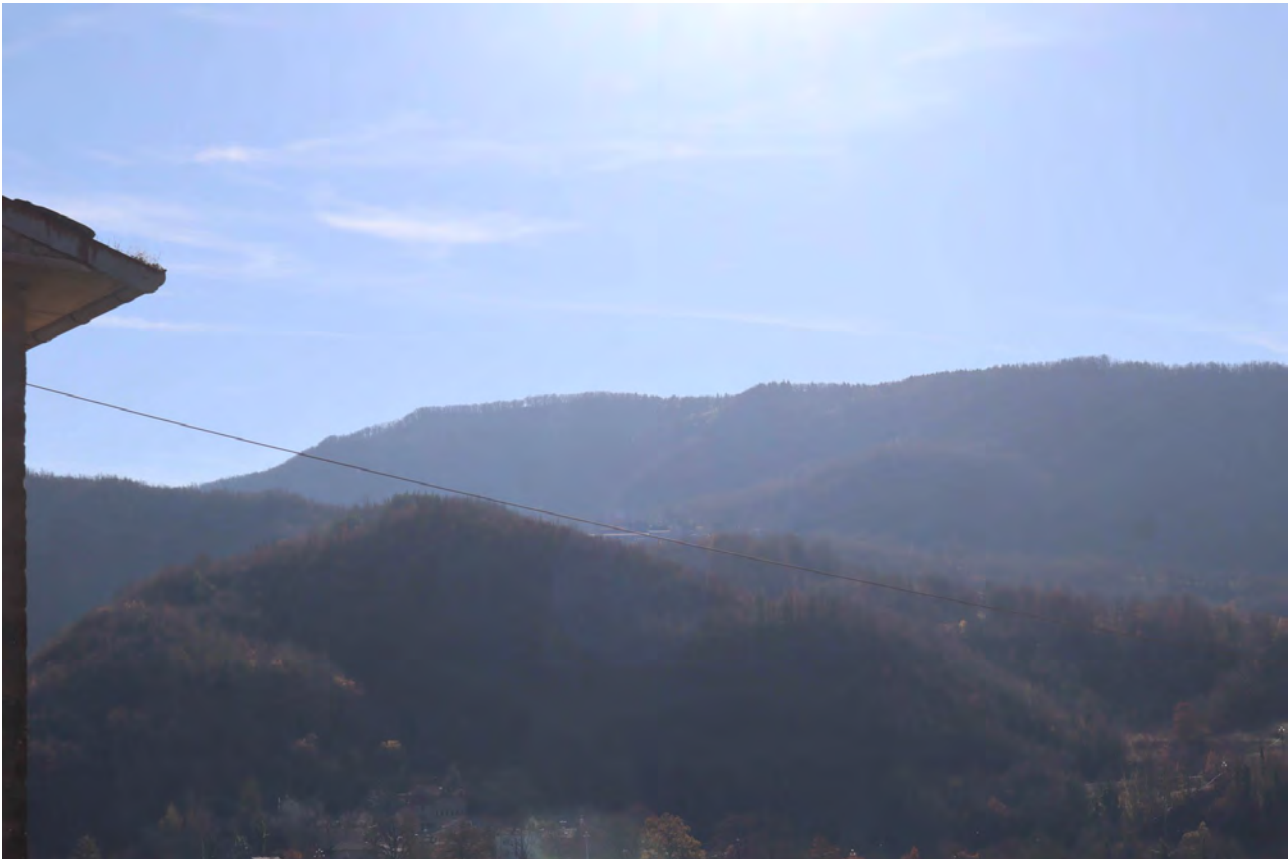
Casteldelci centro abitato	tessuto storico	4,2	3,36	SI	SI	0	copertura vegetazionale
----------------------------	-----------------	-----	------	----	----	---	-------------------------

vista dalla stessa casa di ingresso del paese

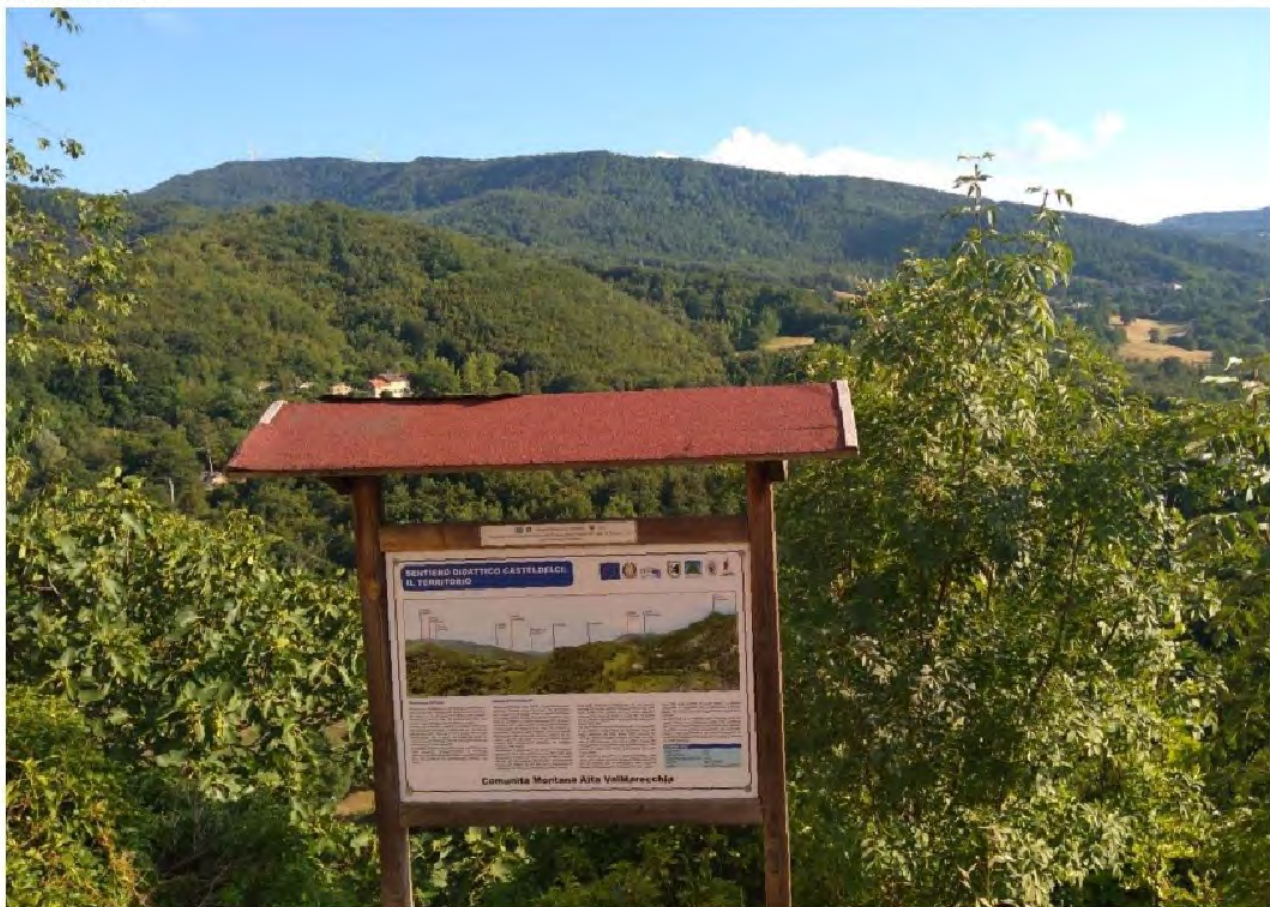
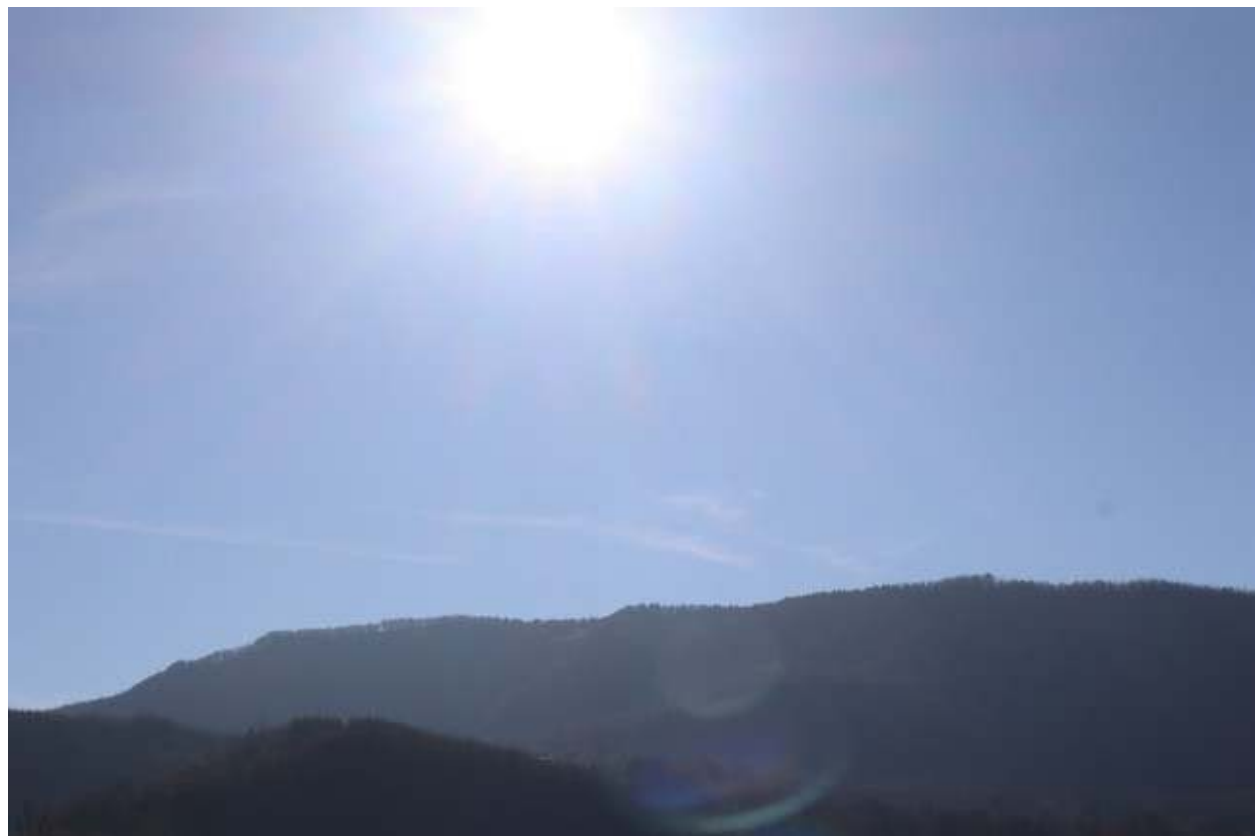
vista dalla terrazza della piazza

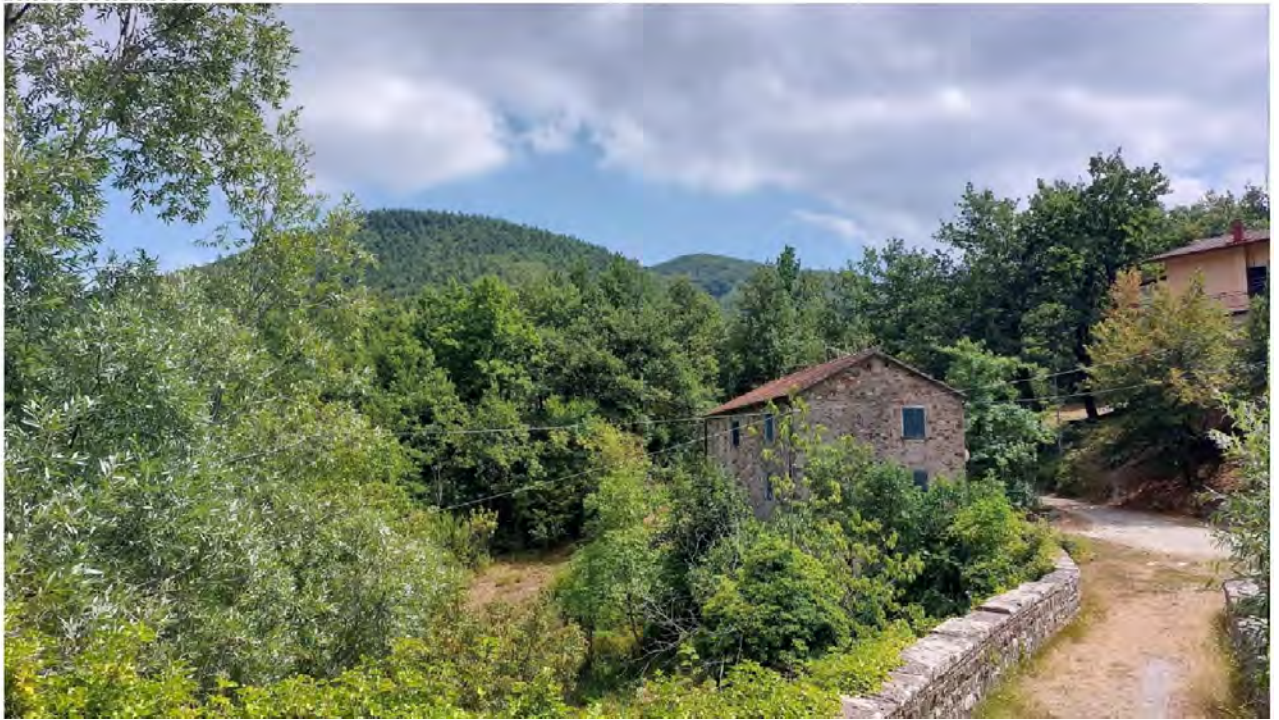
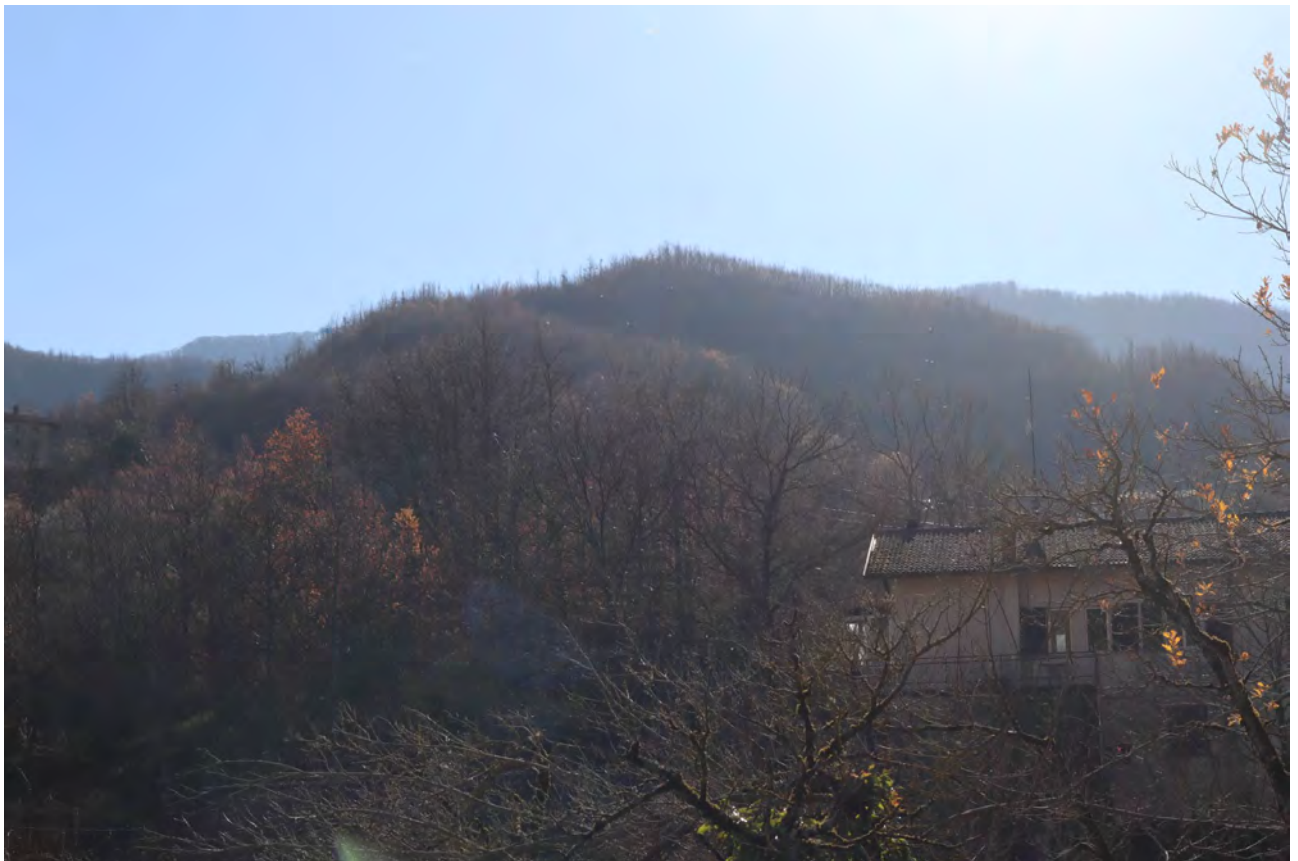
vista dal ponte medievale di Casteldelci
