*Modulo per la presentazione delle osservazioni relative ai progetti sottoposti a procedimenti in materia di VIA, di competenza regionale*

Oggetto: Provvedimento Autorizzatorio Unico Regionale (PAUR) di cui all'art. 27 bis del D.Lgs. 152/2006 e art. 73 bis della L.R. 10/2010 - Progetto di impianto eolico denominato "Badia del Vento" della potenza di 29,4 MW composto da n. 7 aerogeneratori ed opere di connessione ubicati nel comune di Badia Tedalda (AR). Proponente FERA - **OSSERVAZIONI IN AMBITO DOCUMENTAZIONE INTEGRATIVA -STUDI DI VISIBILITÀ – Convocazione della II Conferenza dei Servizi**

ALLEGATO B SCHEDE FOTOGRAFICHE  
CONFRONTO FOTO SIMULAZIONI FERA  
CON FOTO REALIZZATE FOCALE 45MM  
SU BENI TUTELATI TESSUTI STORICI  
EMERGENZE AMBIENTALI

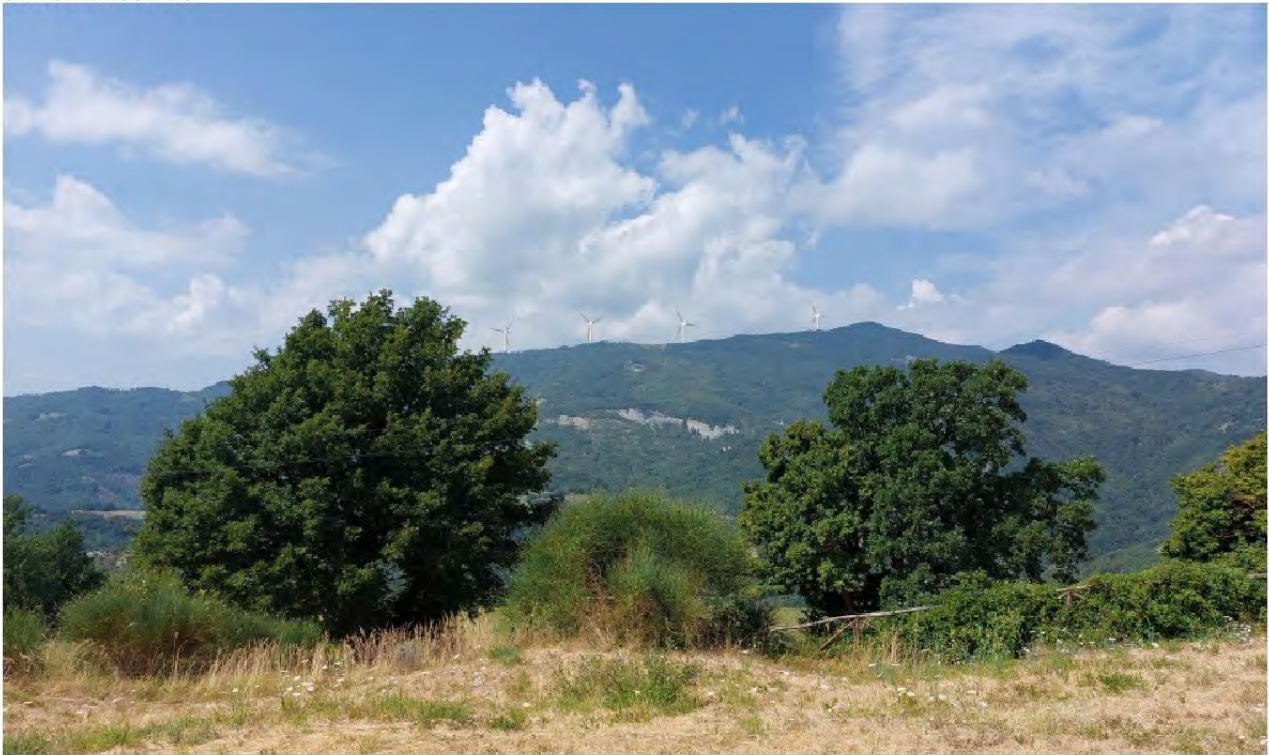
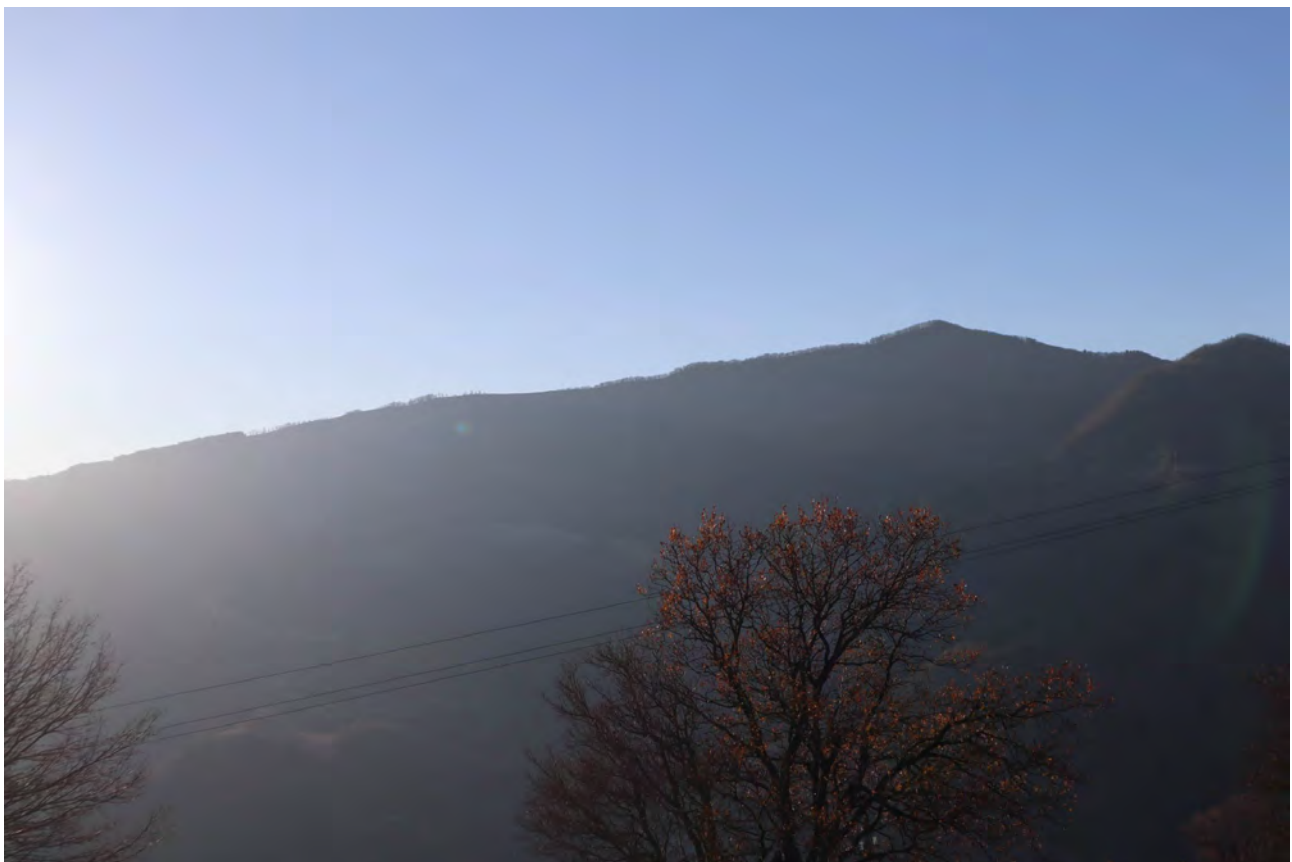
Torre di Bascio Pennabilli bene tutelato 3,7	Bene tutelato	3,7	3,7	SI	SI
--	---------------	-----	-----	----	----

vista dalla Torre di Bascio

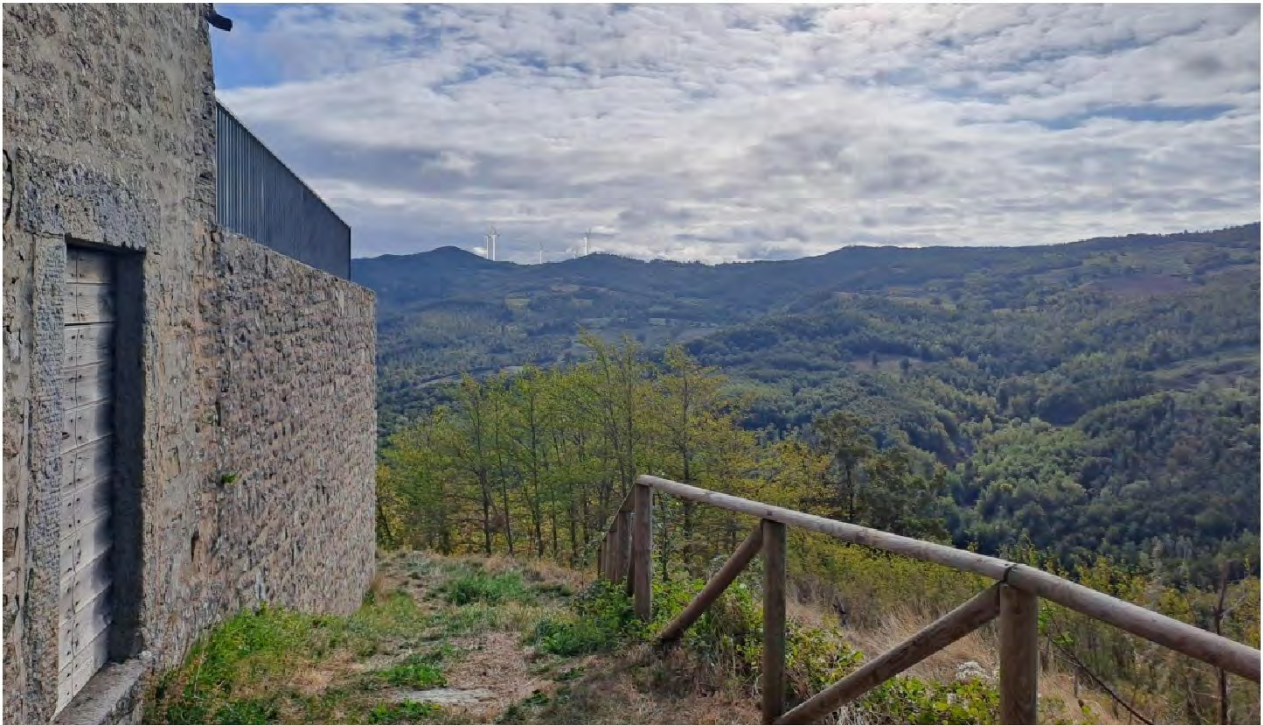
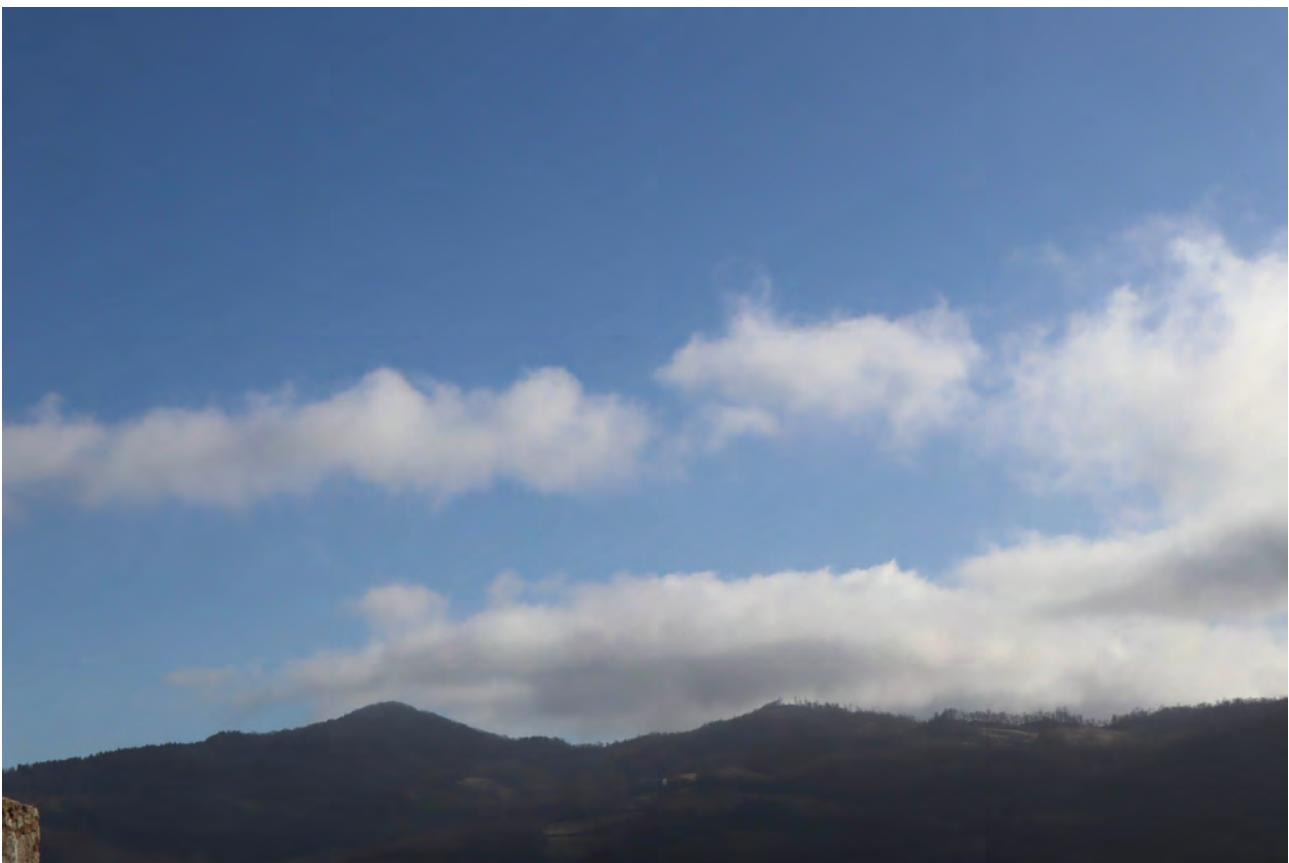
Senatello Paese e Chiesa di San Daniele	Bene tutelato	4,9	3,7	SI	SI	SI	
---	---------------	-----	-----	----	----	----	--

vista dalla chiesa di San Daniele

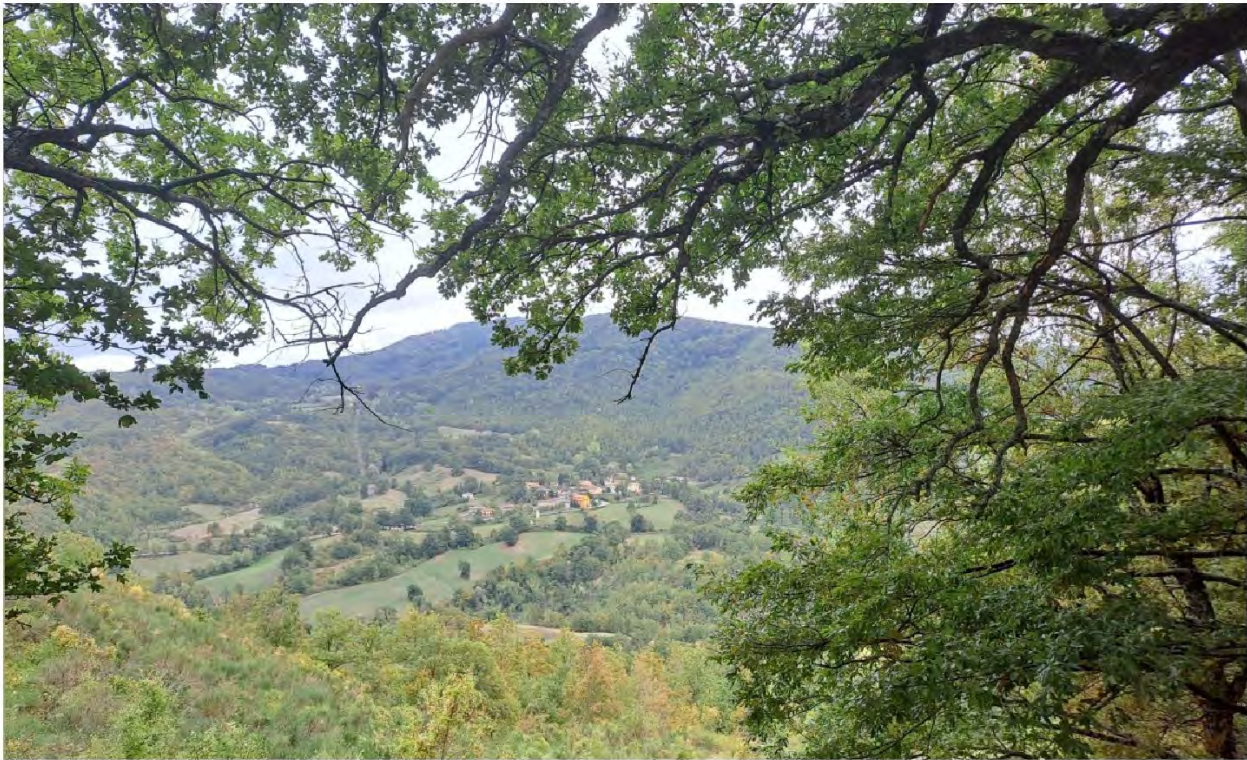
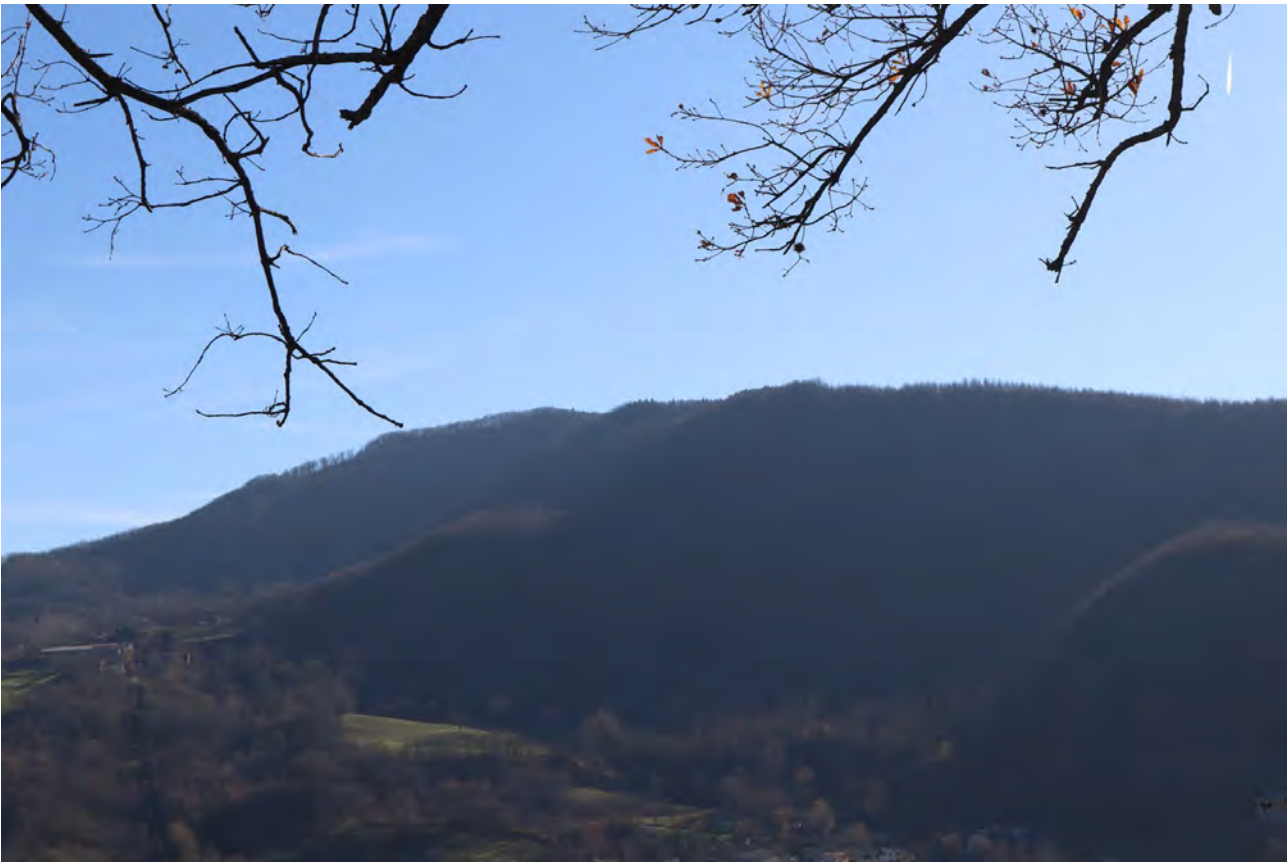
Chiesa di Santa Maria in Sasseto	Bene tutelato	4	3,5	SI	SI	NO	copertura vegetazionale
----------------------------------	---------------	---	-----	----	----	----	-------------------------

Vista dalla Chiesa

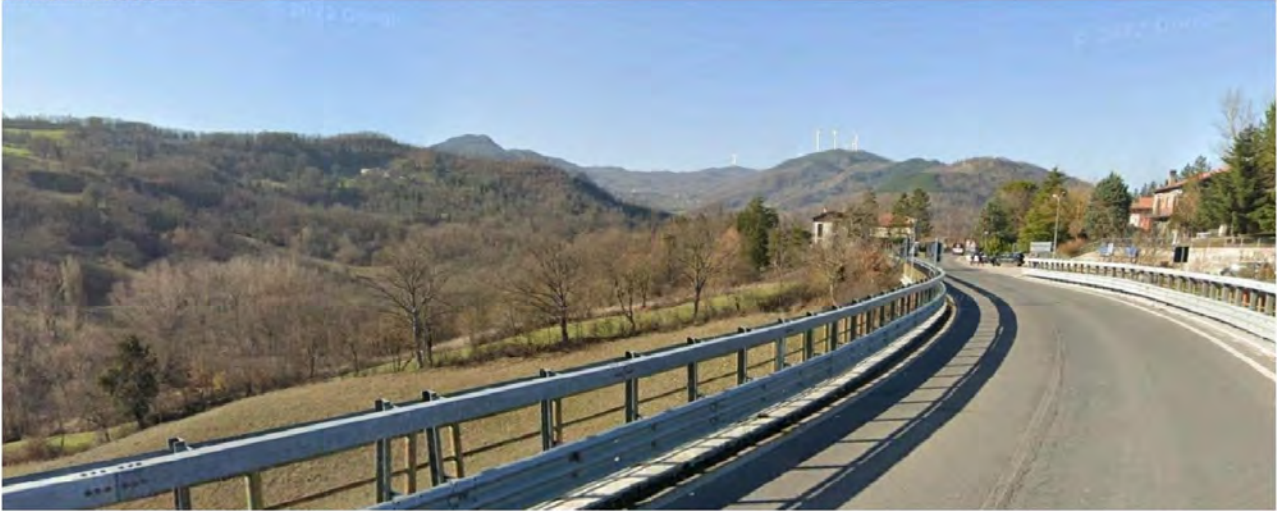
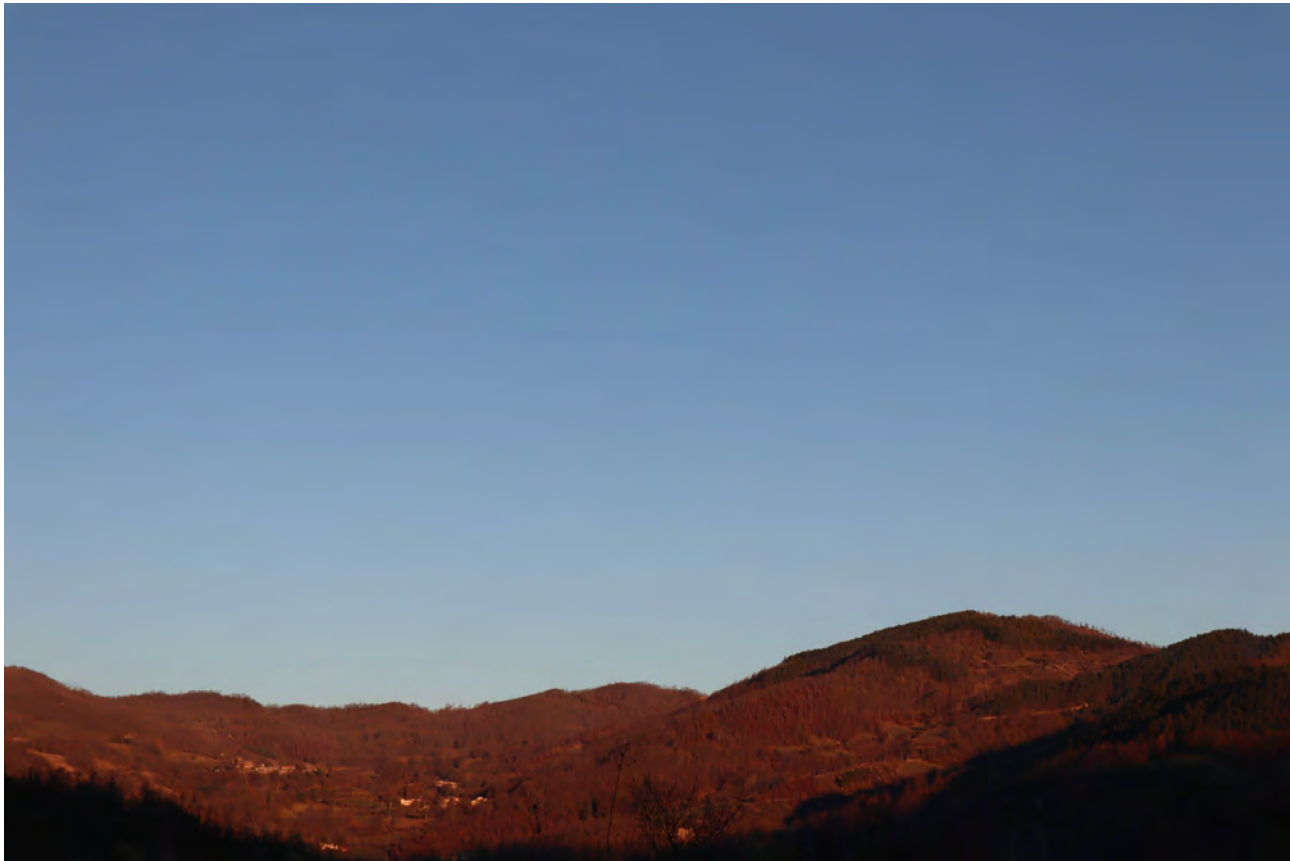
Ponte Presale	Viabilità		4,19	SI	SI	SI	
---------------	-----------	--	------	----	----	----	--

vista da Ponte Presale

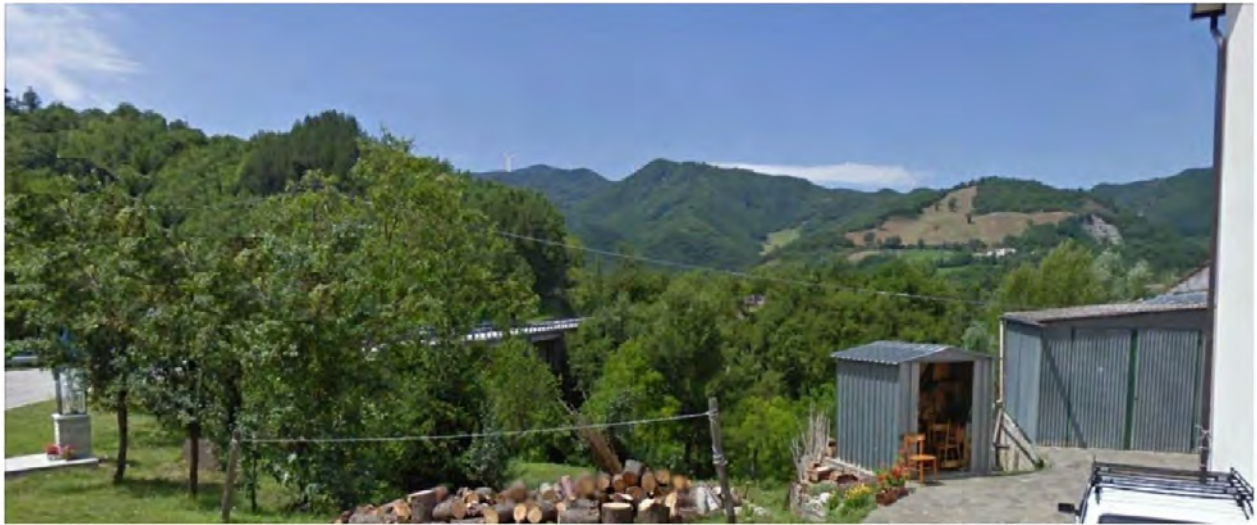
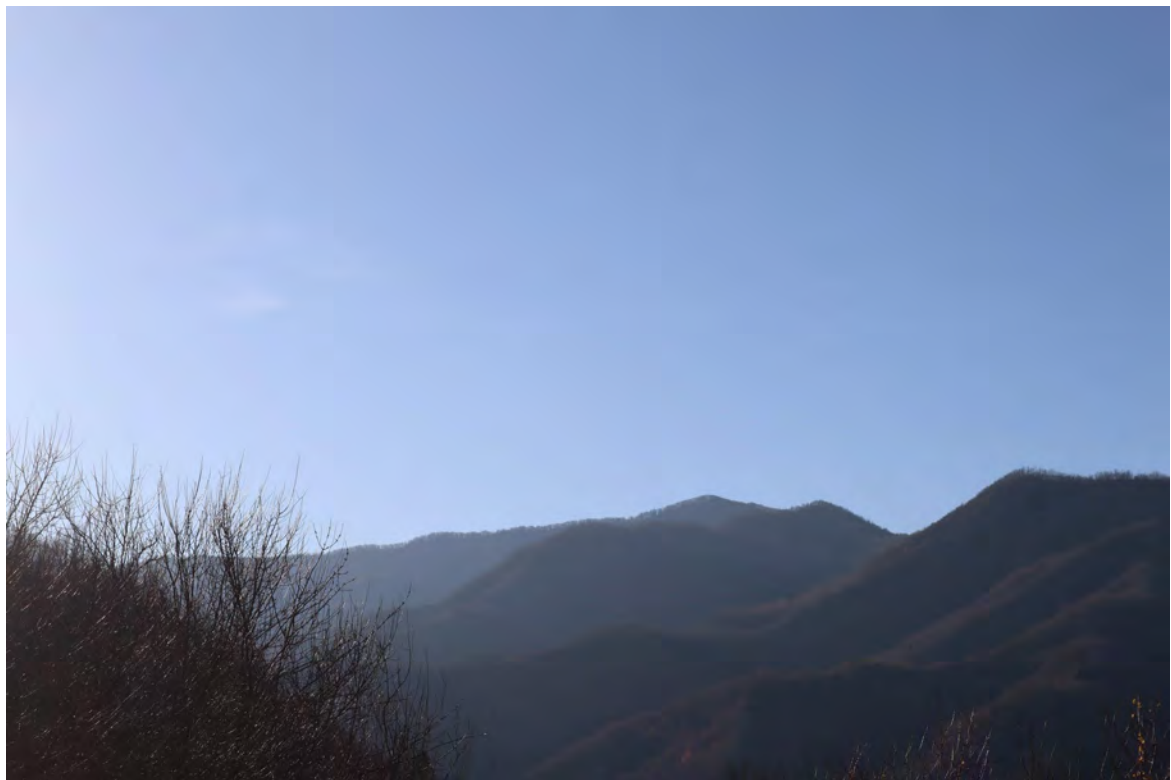
Ca' Raffaello Loc. in comune di Badia Tedalda centro abitato 4,5	tessuto storico	4.5	4,5 SI	SI 1	copertura vegetazionale
--	-----------------	-----	--------	------	-------------------------

Vista dal centro del paese di Ca' Raffaello

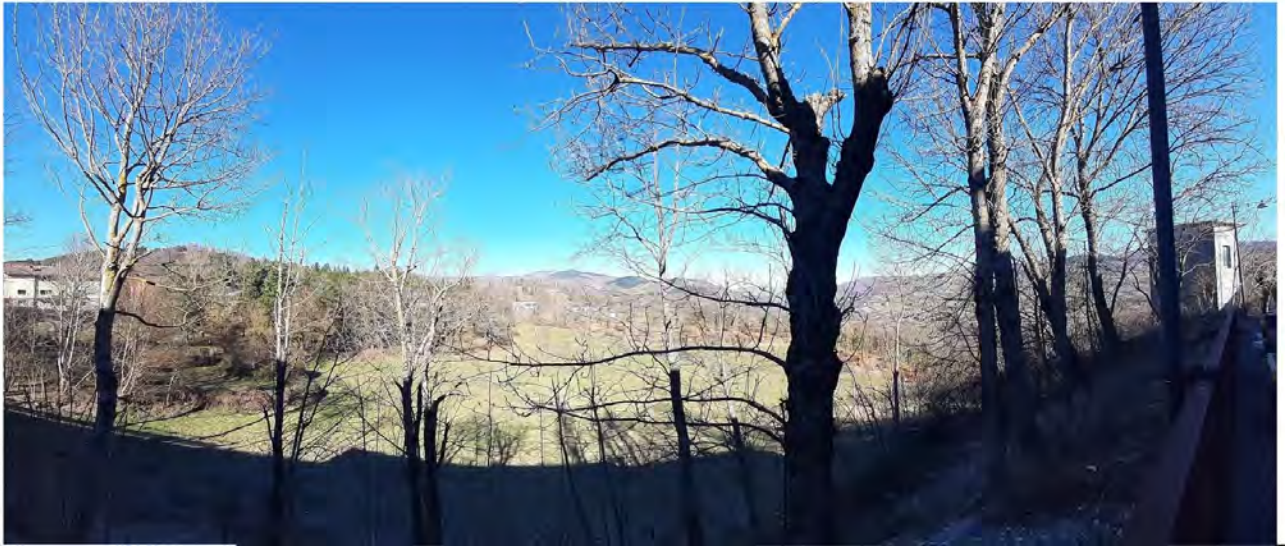
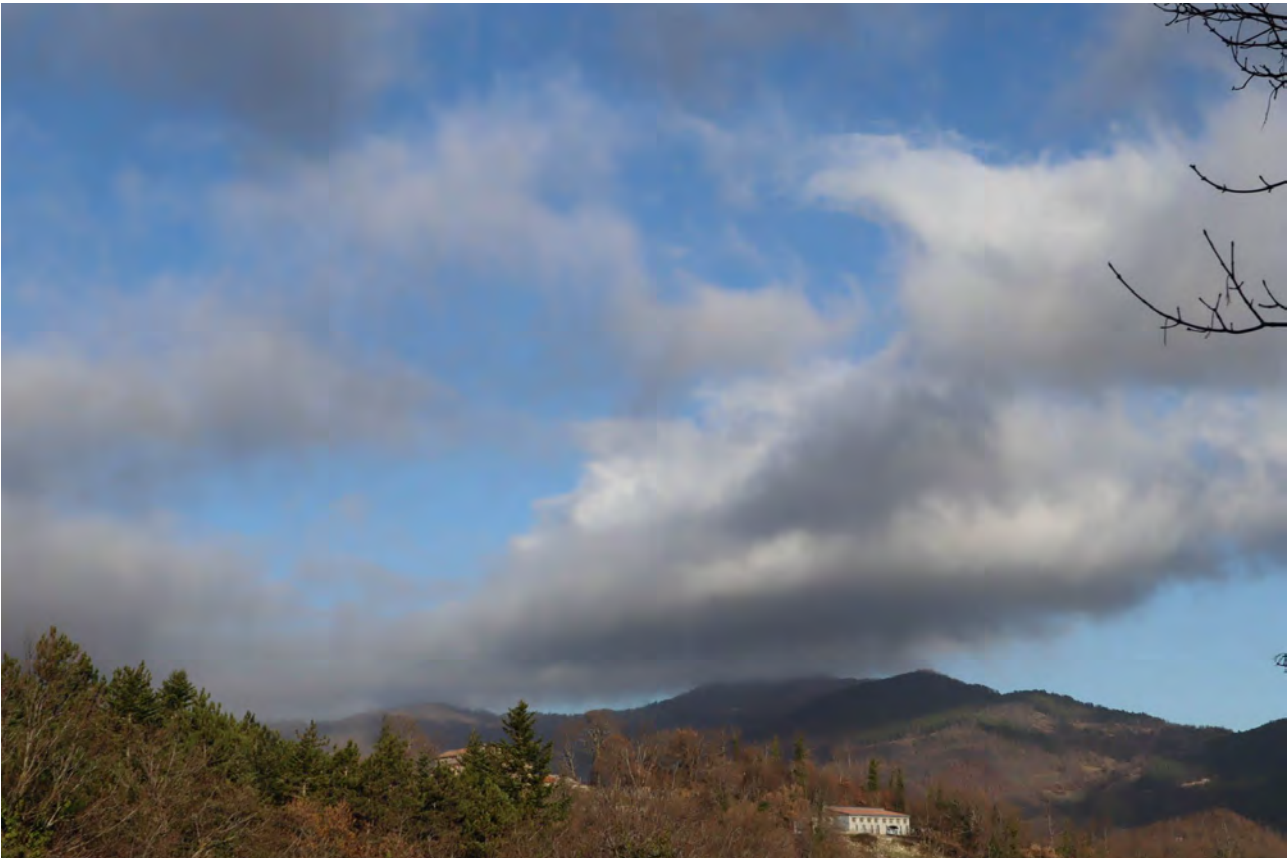
Badia Tedalda parcheggio centro abitato	centro abitato	5,4	4,6		SI	SI	copertura vegetazionale
--	-------------------	-----	-----	--	----	----	----------------------------

vista dal parcheggio

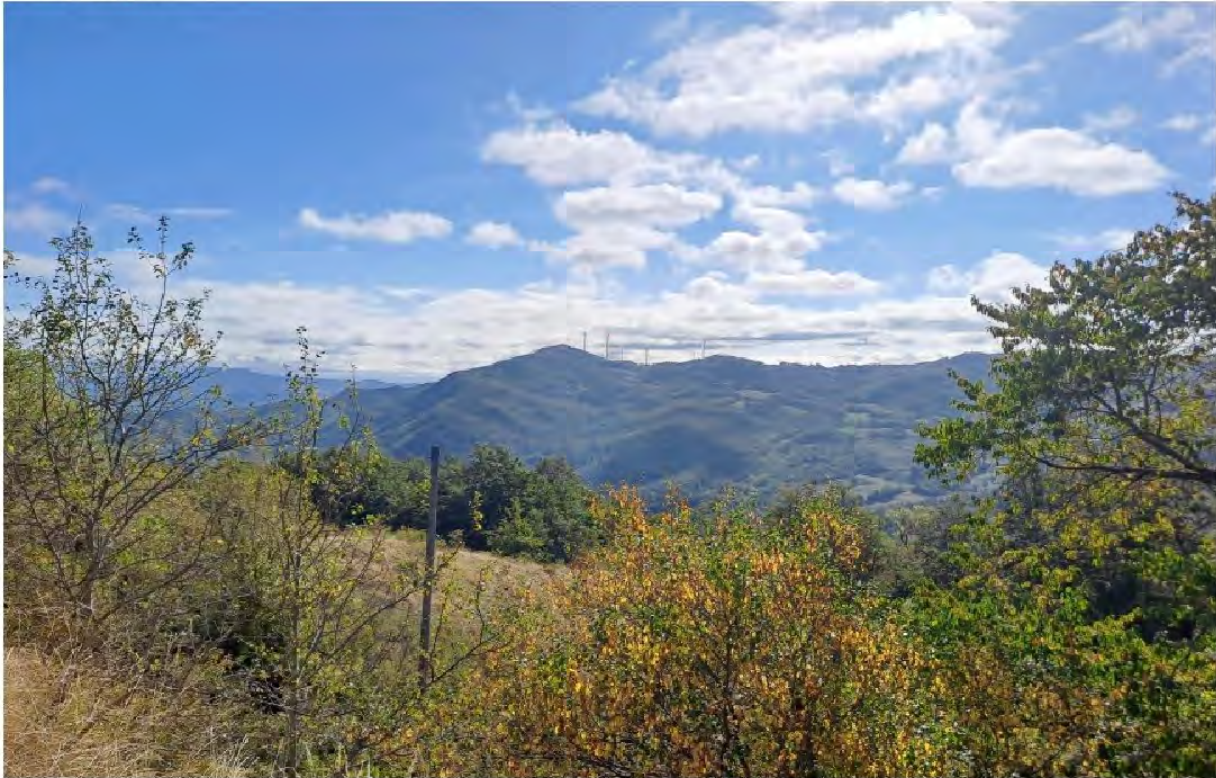
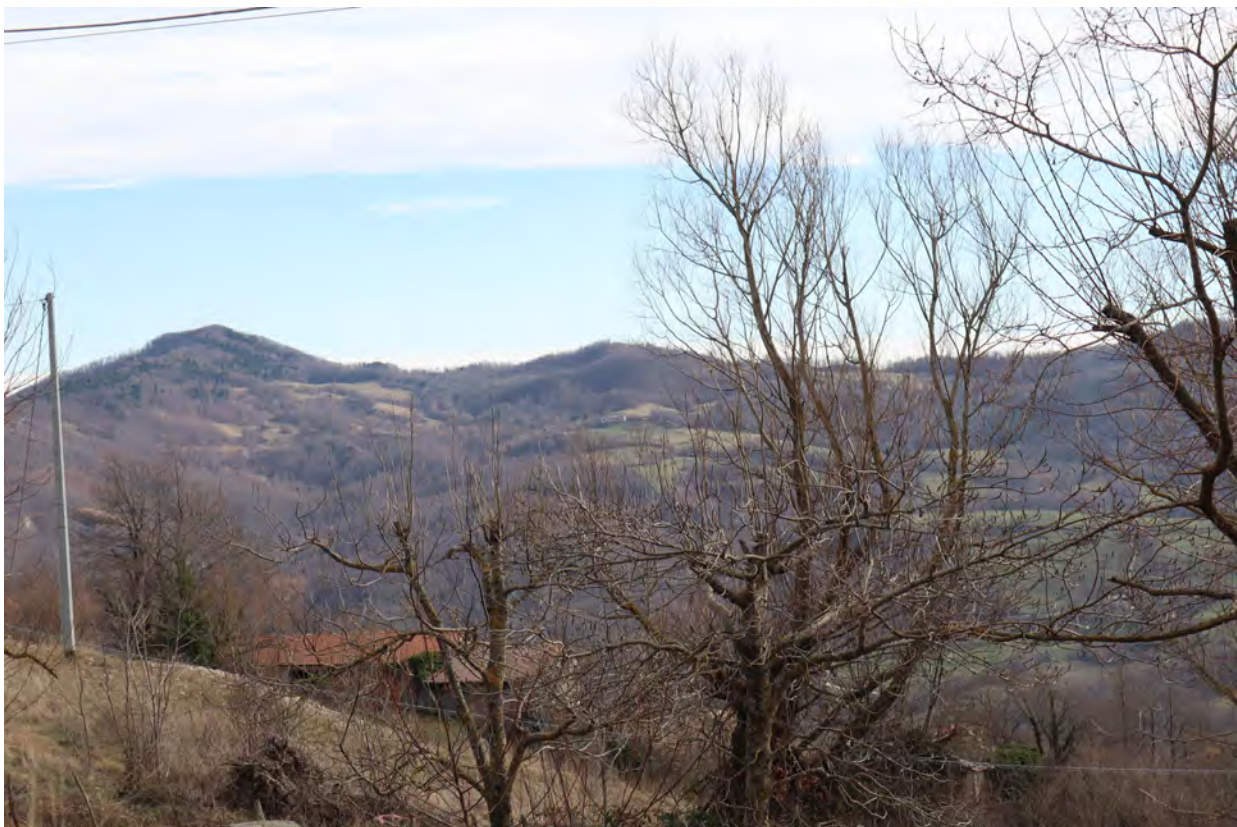
Sorgenti Senatello	Emergenza ambientale	4,8	4,35	SI	SI	SI
--------------------	----------------------	-----	------	----	----	----

vista dalla sorgente sopra Gualchiere

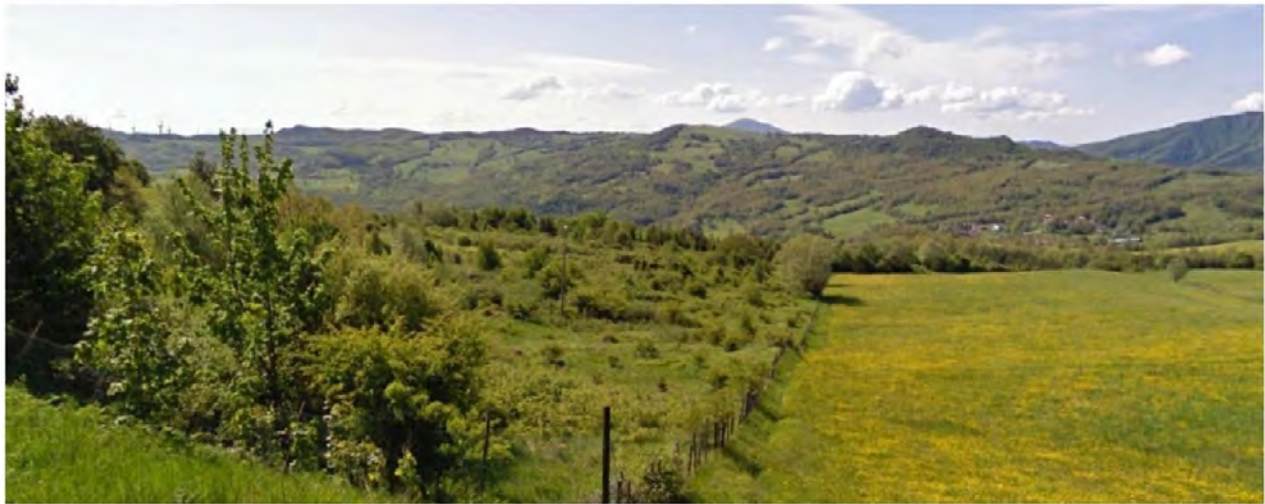
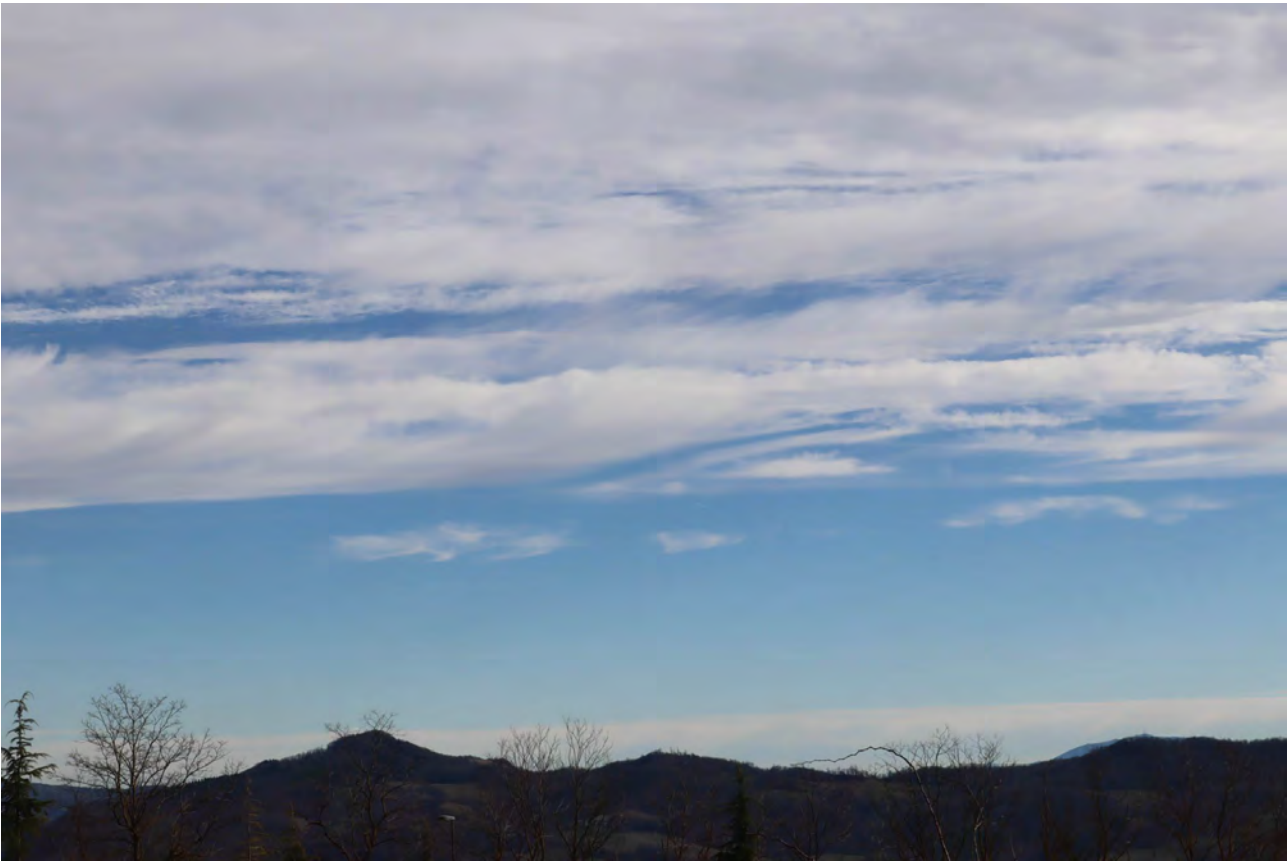
Balze	Centro abitato	6,3	5,4	SI	SI	SI	corpertura vegetazionale
-------	-------------------	-----	-----	----	----	----	-----------------------------

vista dalla piazza delle Balze

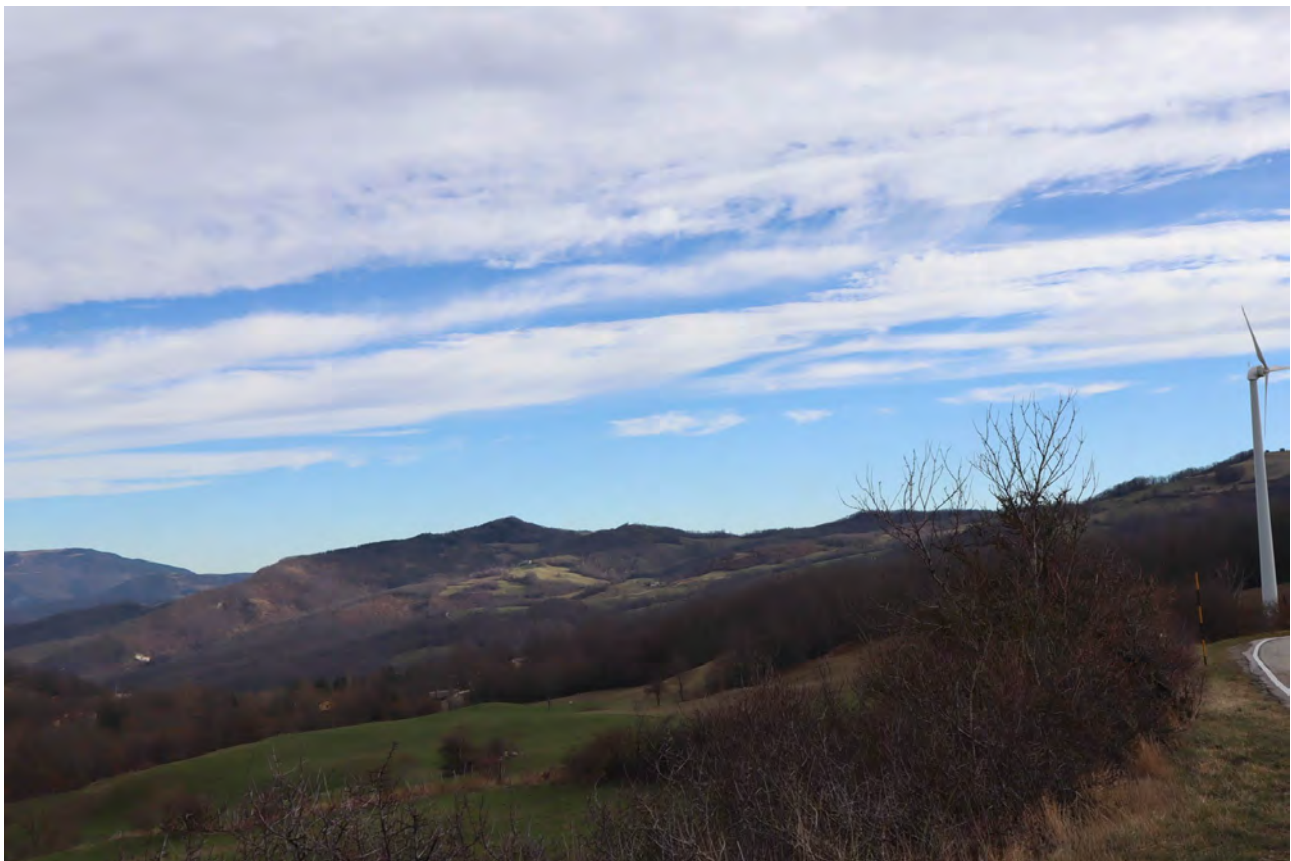
vista di pale eoliche in SP67 verso le Balze loc Torricella

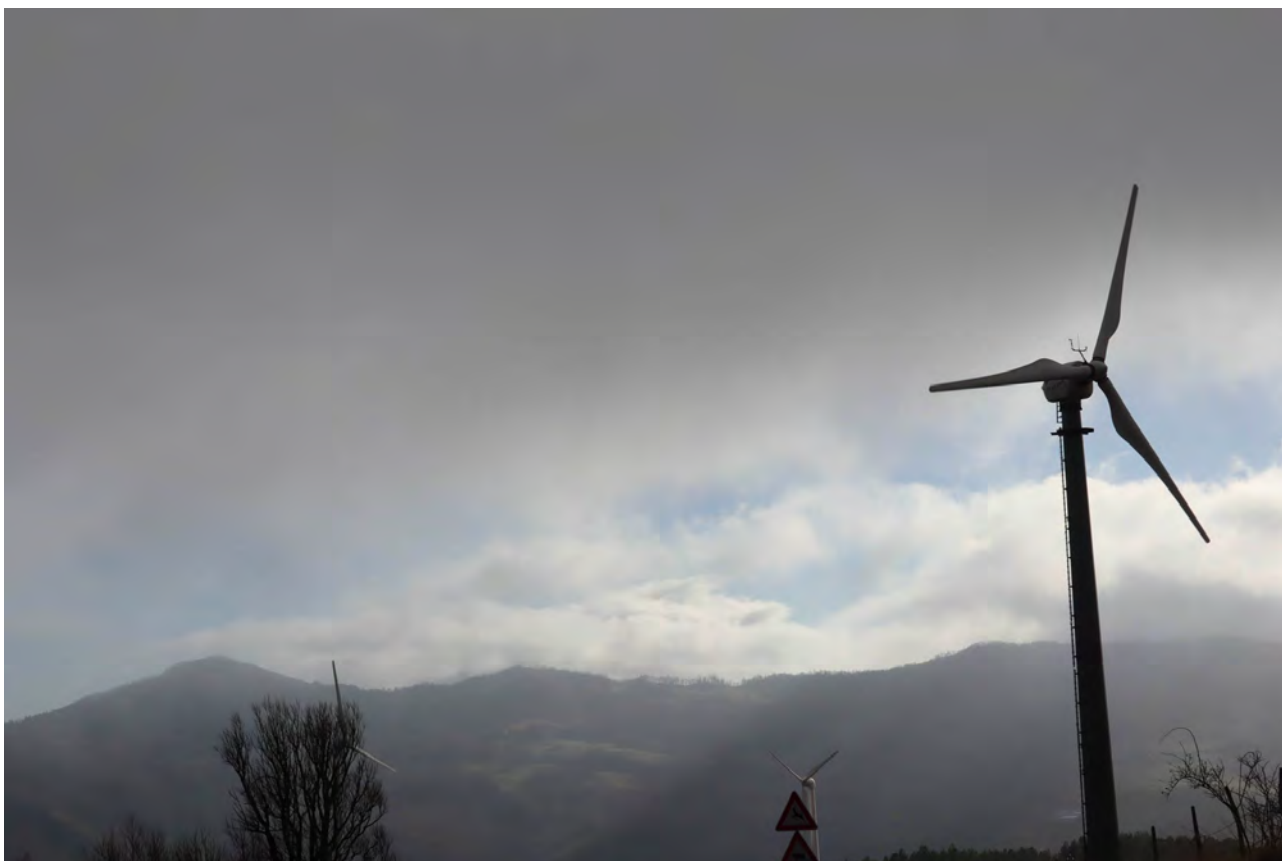
Pale di Senatello e sullo sfondo Loggio e Poggio Valdabeto

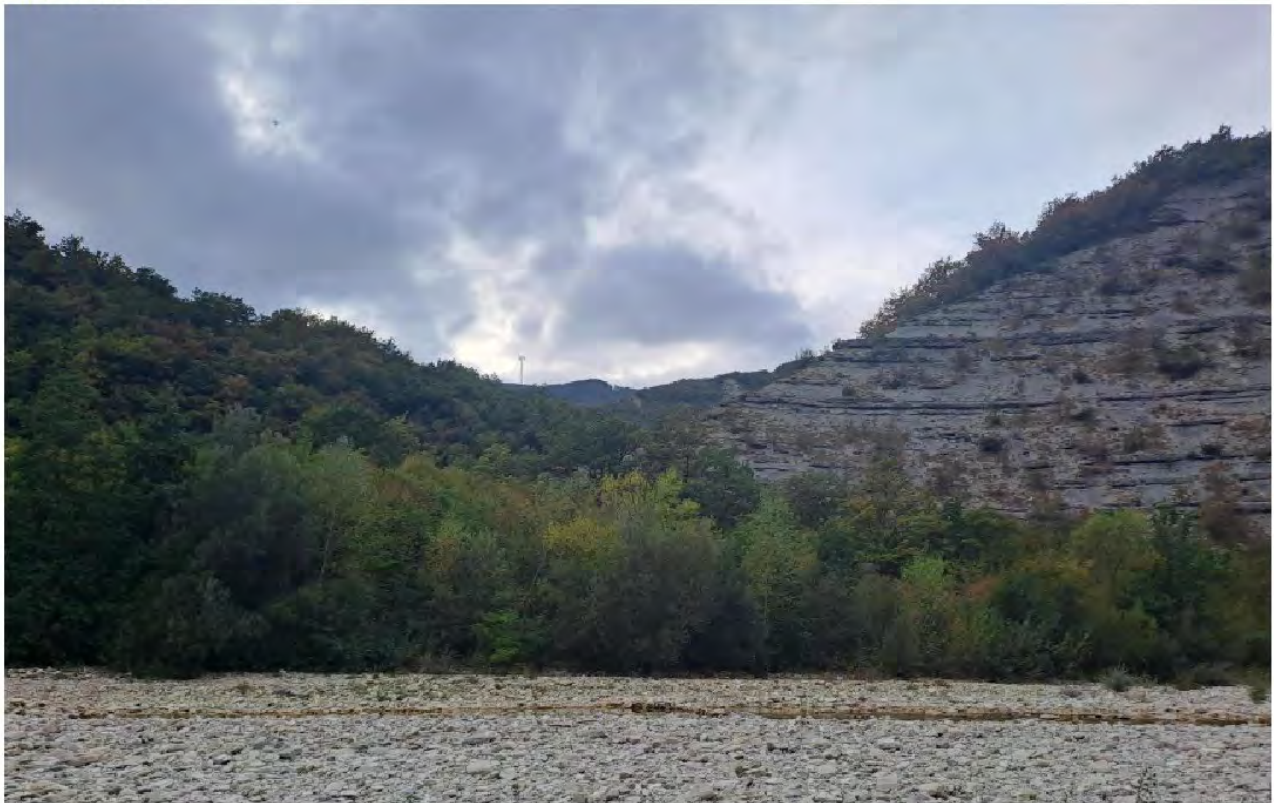
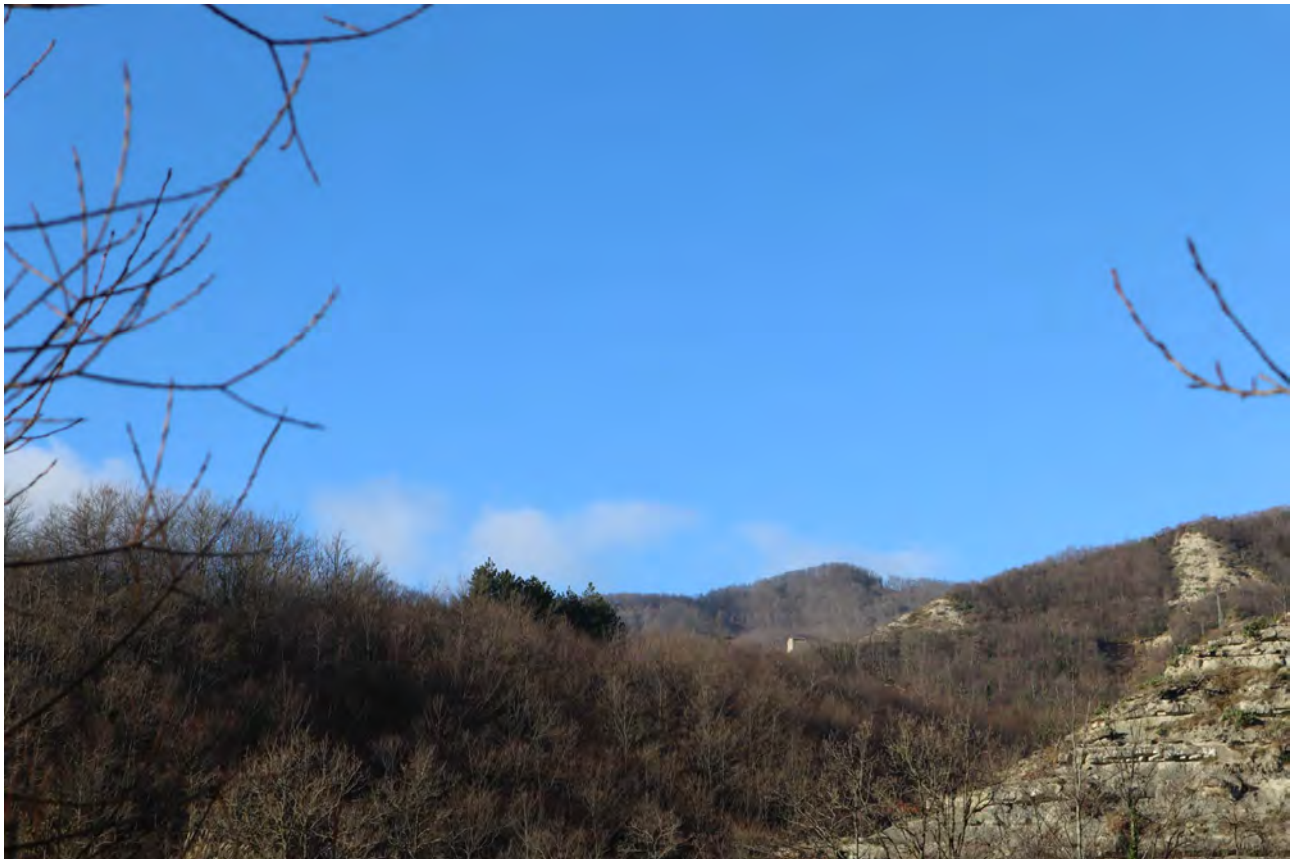
Alto corso del fiume Marecchia Molino di Bascio		2,8	2,6		SI	NO
---	--	-----	-----	--	----	----

vista dal Marecchia Mulino di Bascio

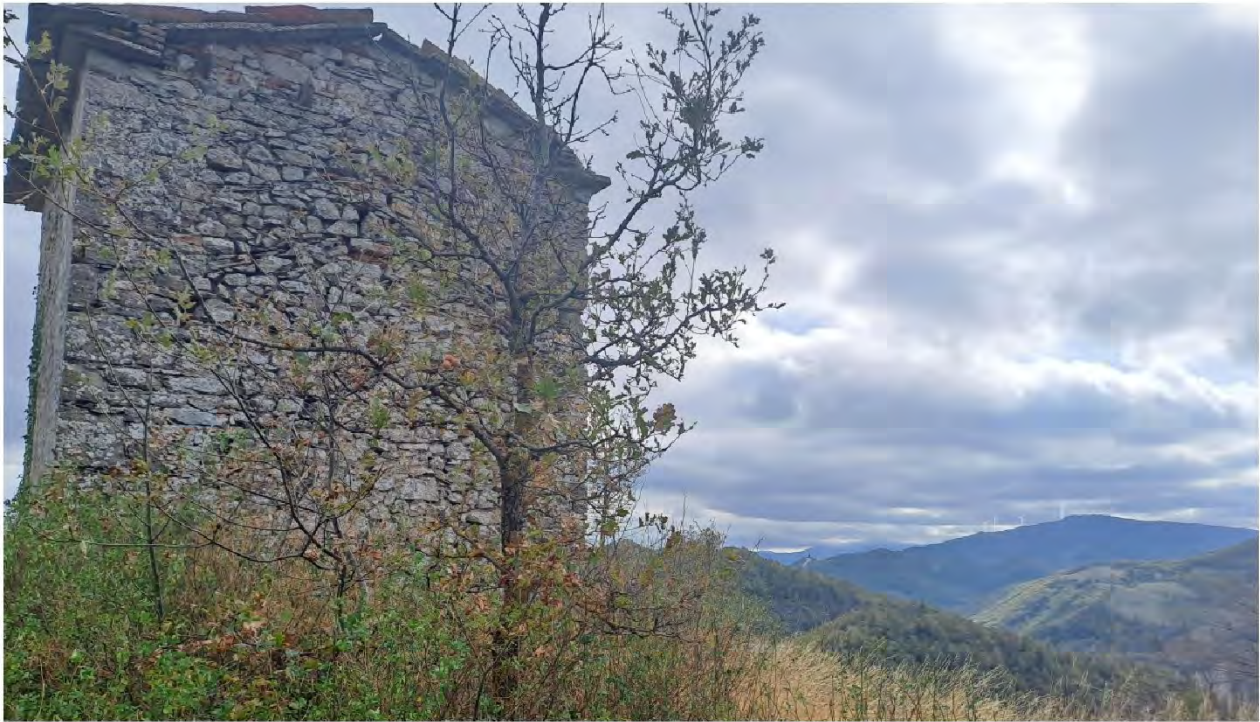
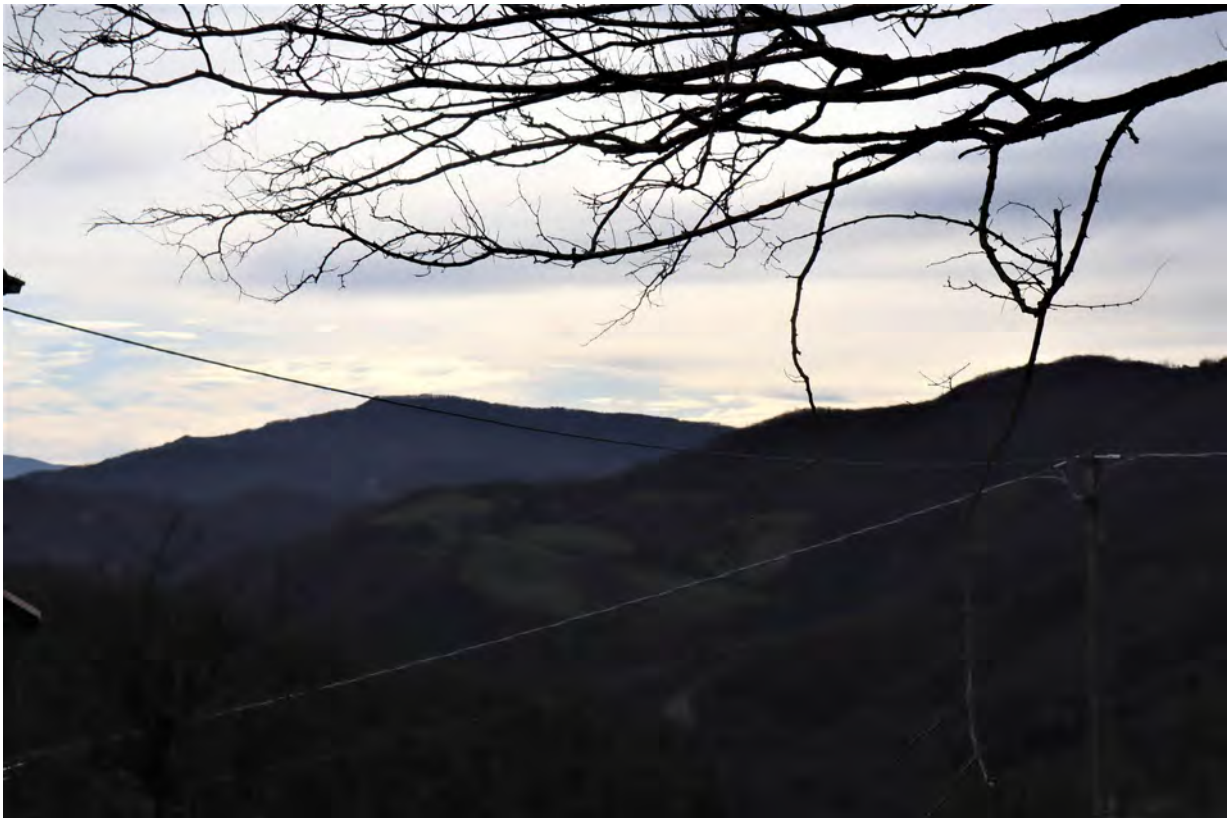
Pereto		9,2	8,6	SI	SI	SI
--------	--	-----	-----	----	----	----

vista dal paese di Pereto chiesa

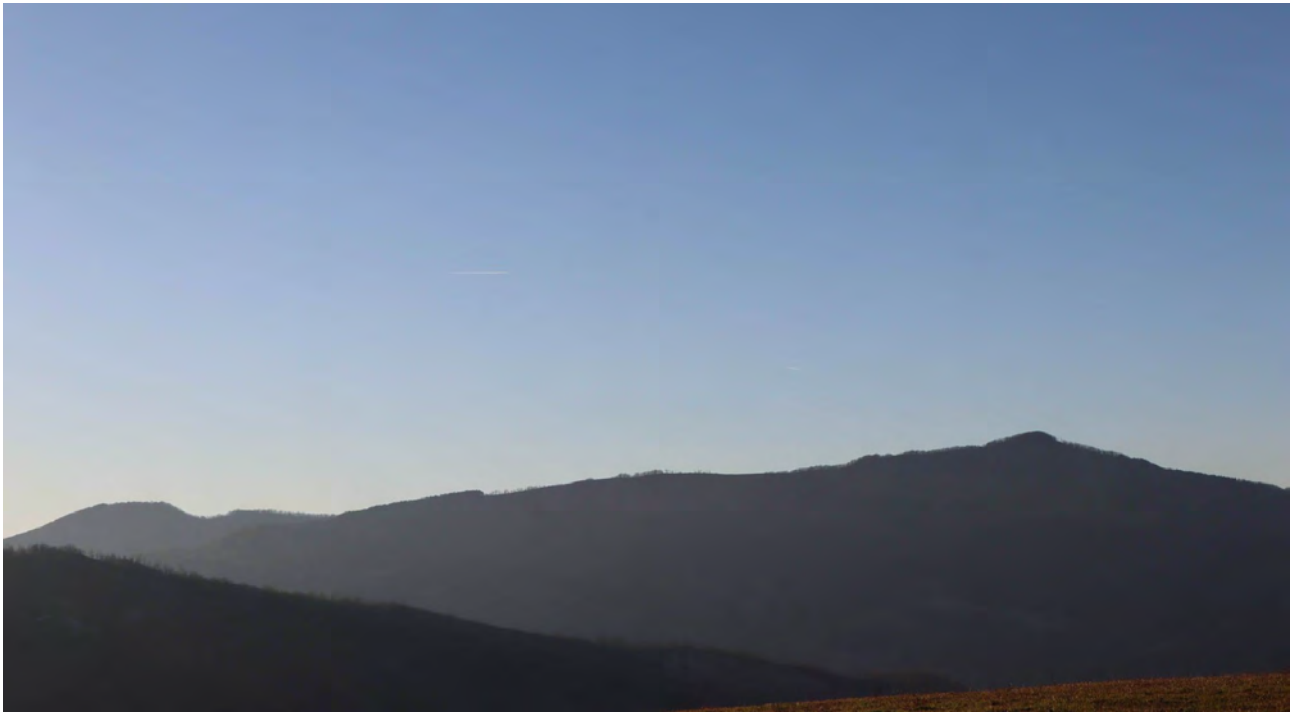
SP strada Provinciale 84 Miratoio Sestino		6,2SI		NON INSERITO
---	--	-------	--	-----------------

45 mm
