*Modulo per la presentazione delle osservazioni relative ai progetti sottoposti a procedimenti in materia di VIA, di competenza regionale*

Oggetto: Provvedimento Autorizzatorio Unico Regionale (PAUR) di cui all'art. 27 bis del D.Lgs. 152/2006 e art. 73 bis della L.R. 10/2010 - Progetto di impianto eolico denominato "Badia del Vento" della potenza di 29,4 MW composto da n. 7 aerogeneratori ed opere di connessione ubicati nel comune di Badia Tedalda (AR). Proponente FERA - **OSSERVAZIONI IN AMBITO DOCUMENTAZIONE INTEGRATIVA -STUDI DI VISIBILITÀ – Convocazione della II Conferenza dei Servizi**

ALLEGATO B SCHEDE FOTOGRAFICHE  
CONFRONTO FOTO SIMULAZIONI FERA  
CON FOTO REALIZZATE FOCALE 45MM  
SU BENI TUTELATI TESSUTI STORICI  
EMERGENZE AMBIENTALI

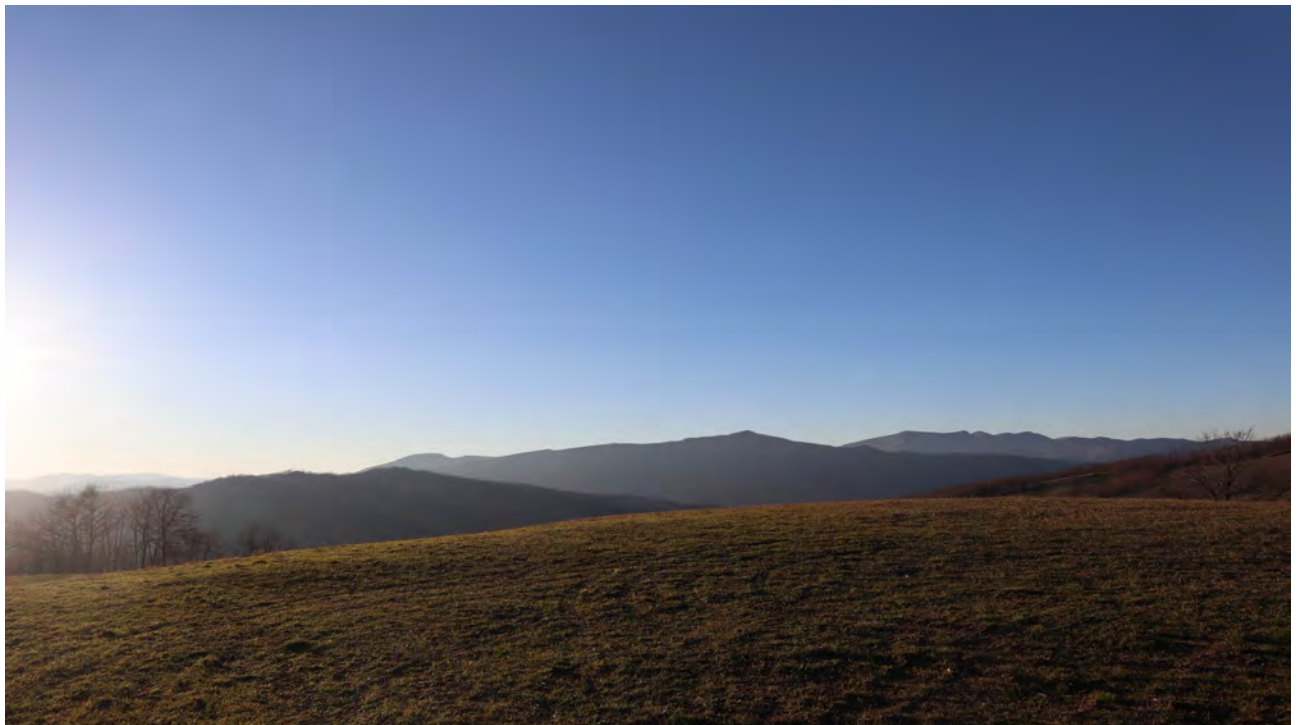
18 mm

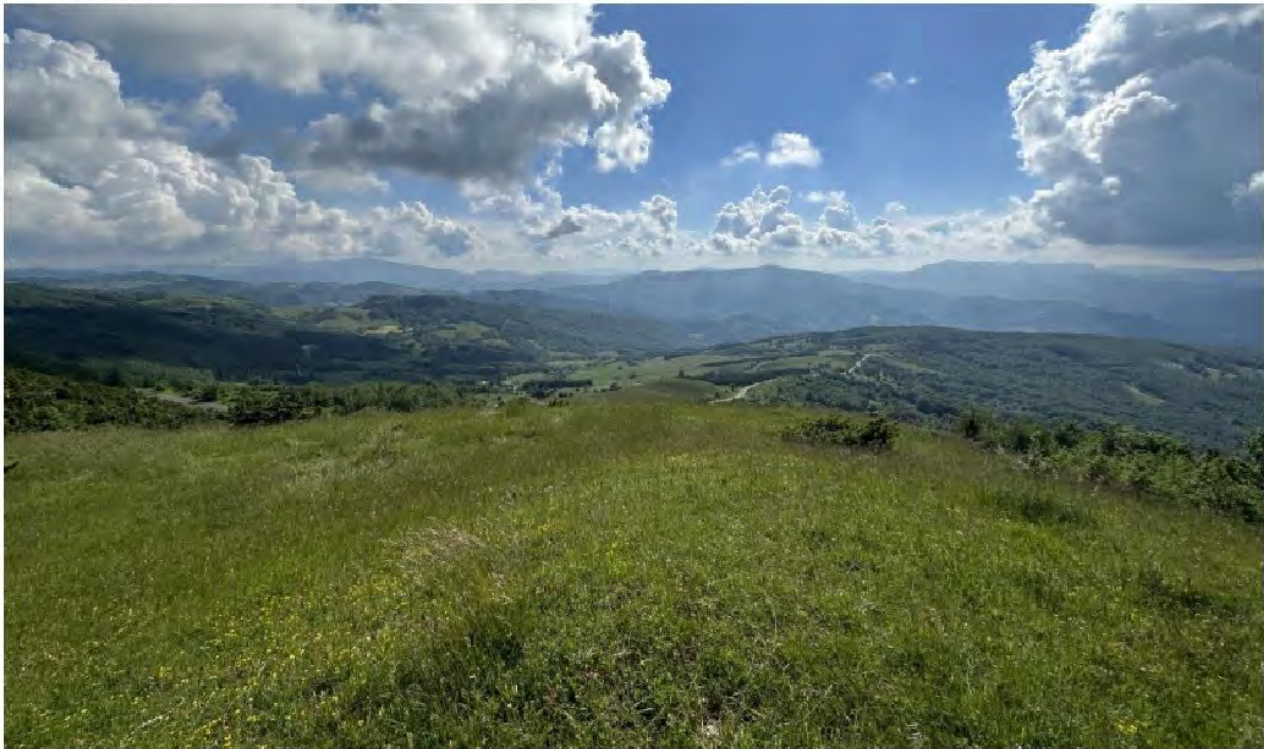
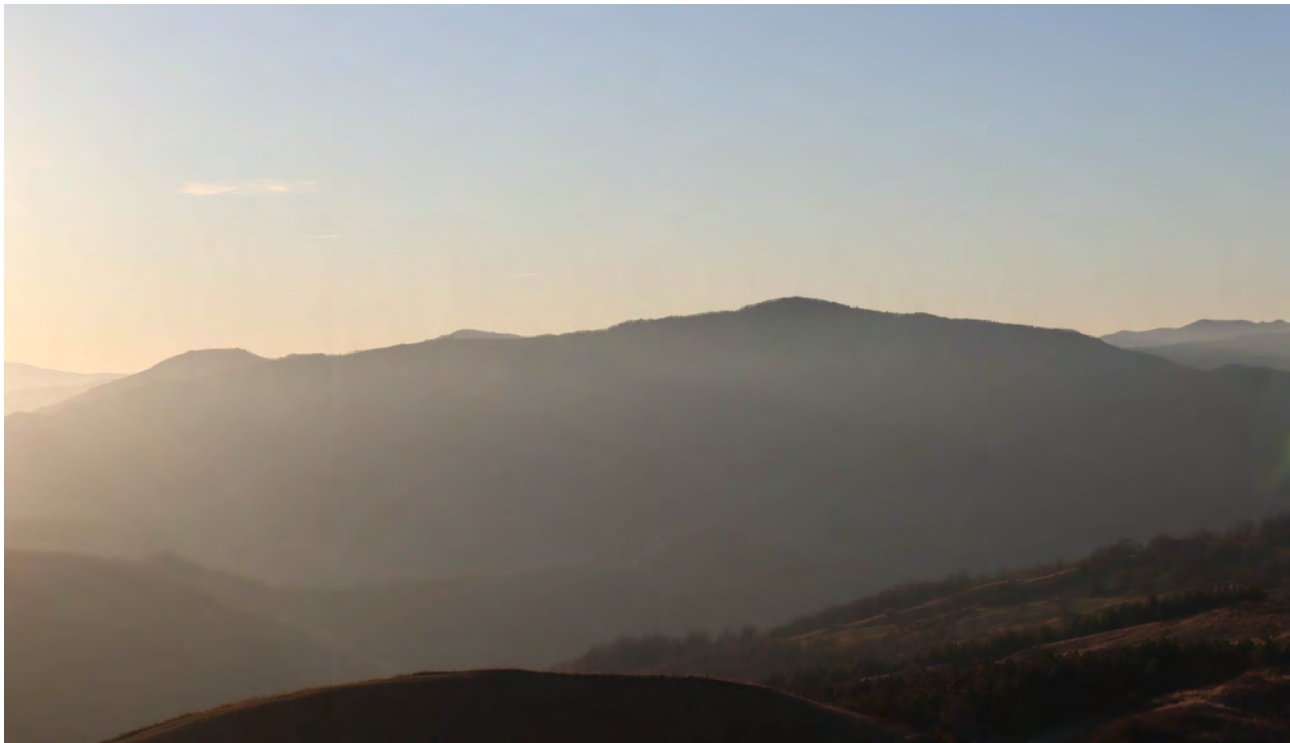
Monte Canale del Monte Carpegna	8,62	8,6	7	SI	SI	SI
---------------------------------	------	-----	---	----	----	----

vista dal Monte Canale

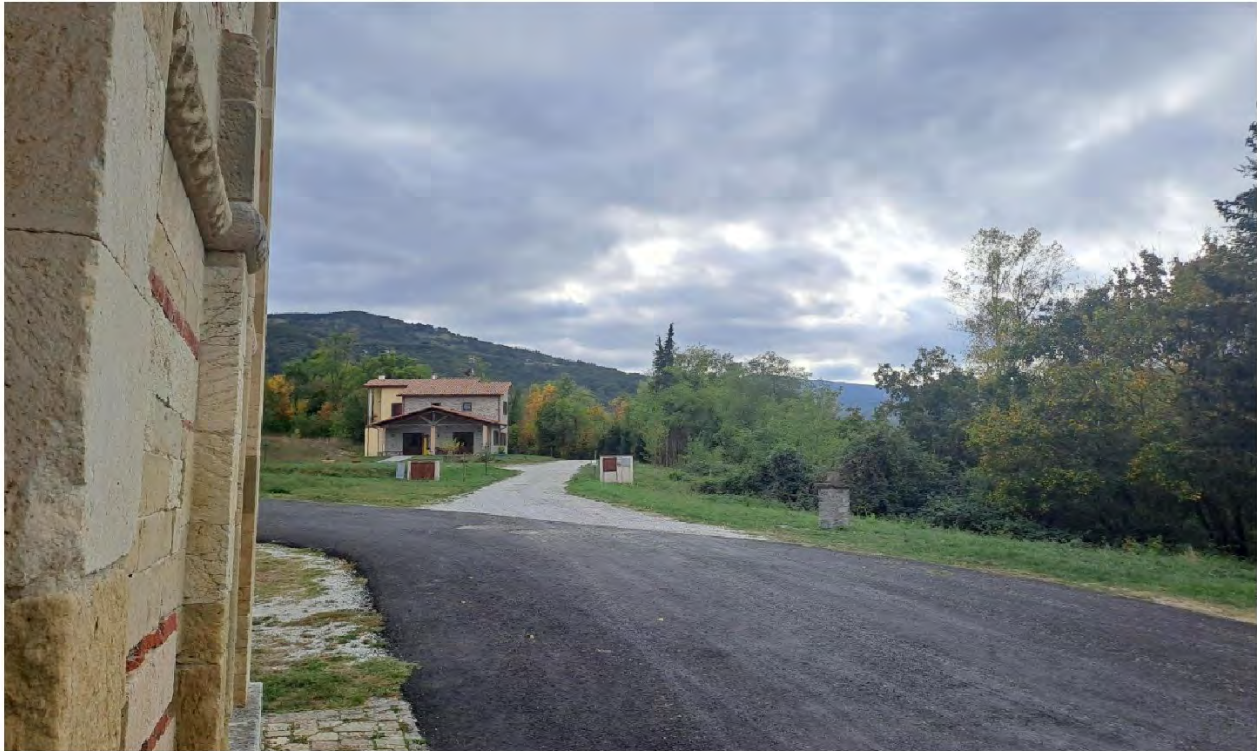
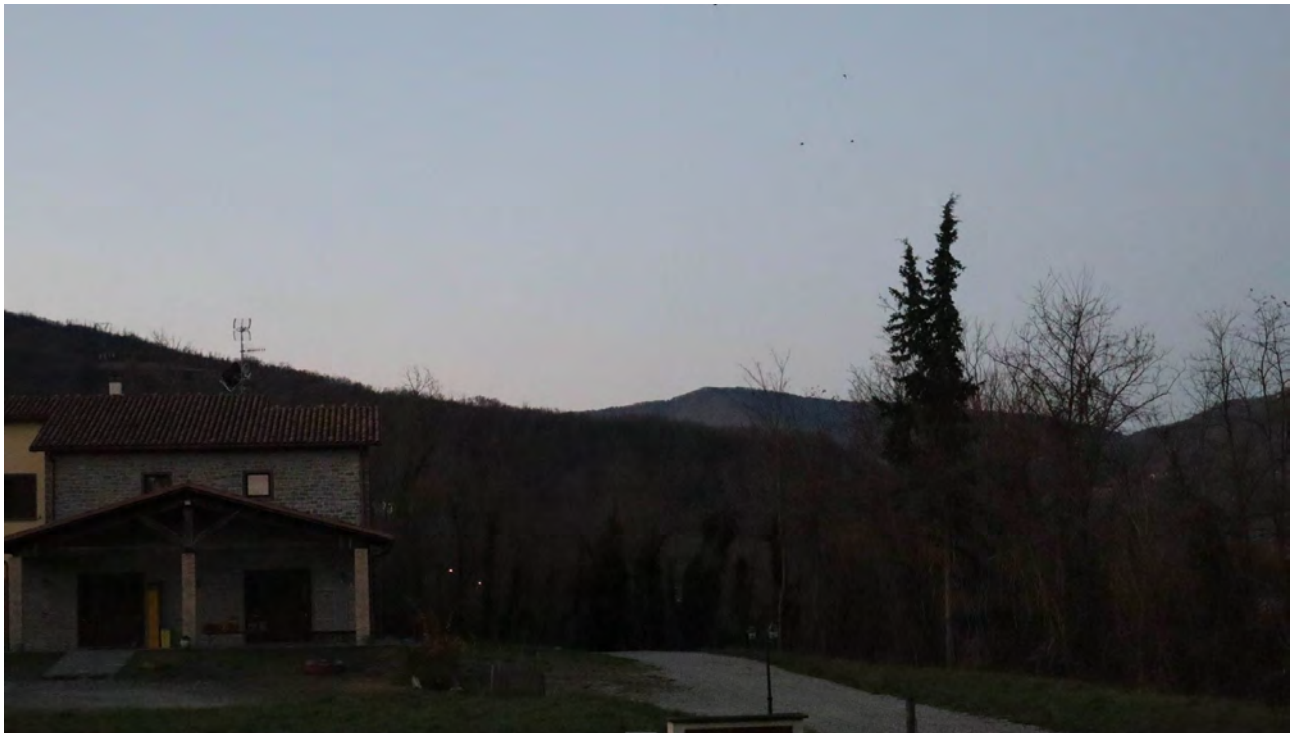
Pieve di San Pietro in Messa			9,11	SI	NO
------------------------------	--	--	------	----	----

vista da Chiesa di San Pietro in Messa
