ARPAT - AREA VASTA COSTA - Dipartimento di Pisa

Oggetto Verifica di assoggettabilità a VIA, relativa alle previste modifiche per l'impianto di trattamento e recupero rifiuti non pericolosi, sito in loc. Ponte di Ferro, Comune di Pomarance (PI). Proponente Granchi S.r.l. – Valutazione tecnica su integrazioni

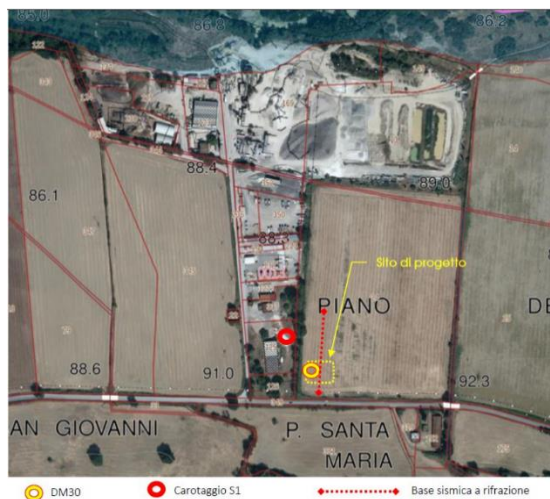
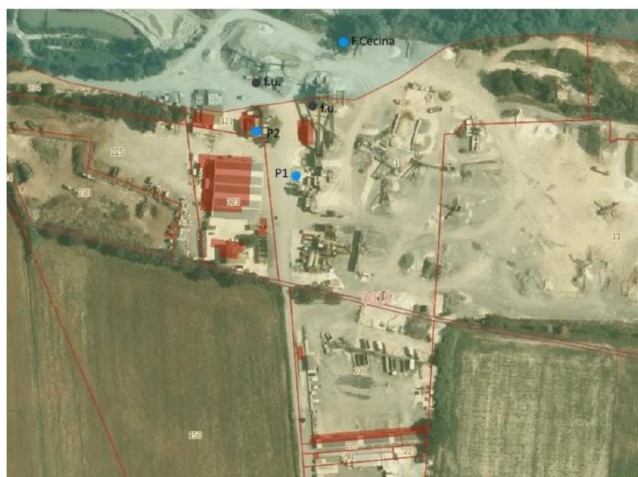
In sito sono presenti 2 pozzi attivi denominati P1 (utilizzato per la produzione di calcestruzzo) e P2 (utilizzato per il lavaggio degli autocarri); entrambi si attestano ad una profondità di circa 10-11m da p.c. I livelli statici si attestano rispettivamente a circa 5m da p.c. nel periodo di magra e 3m da p.c. nel periodo di morbida.

Rispettivamente ubicazione sondaggio S1 e P1 e P2 (da documentazione).

La ricostruzione stratigrafica del pozzo P1 riporta la presenza di uno strato di ghiaie sabbiose con intercalati strati sabbie e sabbie limose nell'intervallo 1.8÷8 m da p.c., a seguire sono presenti argille ed argille limose. Il profilo stratigrafico del pozzo P2 è considerato analogo a quello di P1.

- a) Il dato di soggiacenza della falda di 6,7m da p.c riferito al sondaggio S1 è presumibilmente stato rilevato in una porzione del sito posto ad una quota maggiore rispetto a quanto rilevato nei pozzi P1 e P2.
- b) **Si raccomanda che sia individuato con chiarezza il pozzo MAT 534, denominato pozzo Coedil nella rete regionale, in modo che possa essere inserito nella rete di monitoraggio proposta per il sito; si evidenzia inoltre che dalla banca dati MAT-Arpat oltre ad elevati tenori di boro emergono anche elevati tenori di solfati.**

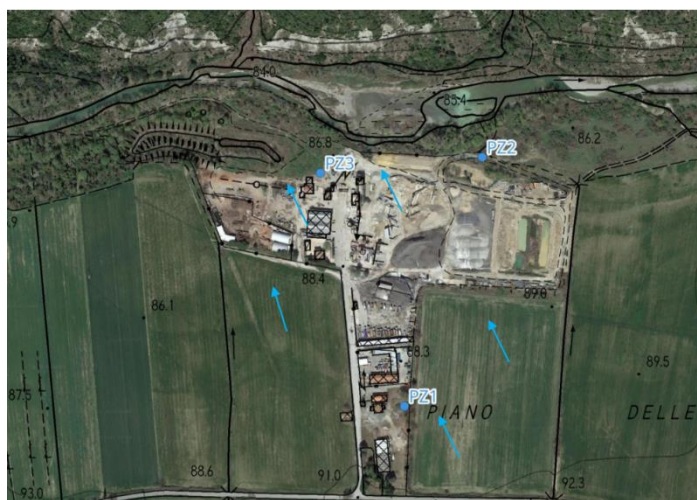
La parte, propone di realizzare n.3 sondaggi alla profondità di circa 10 m dal p.c. da attrezzarsi a piezometro (PZ1, PZ2 e PZ3); la tubazione di tali piezometri sarà cieca per i primi 3m e fessurata fino a 9m (in documentazione sono riportate le caratteristiche tecniche di realizzazione).

PZ1 è definito di monte idrogeologico, altresì PZ2 e PZ3 sono definiti di valle.

I piezometri saranno utilizzati per la verifica del livello di falda e per il prelievo di campioni d'acqua, previo spurgo, finalizzati alla verifica della qualità chimica.

Ubicazione piezometri proposti (da documentazione).
